RELATÓRIO DE FISCALIZAÇÃO n° 11/2019

**Fiscalização Programada no SAA de União
do Sul/MT**

Sinop – MT, 17 de Dezembro de 2019.

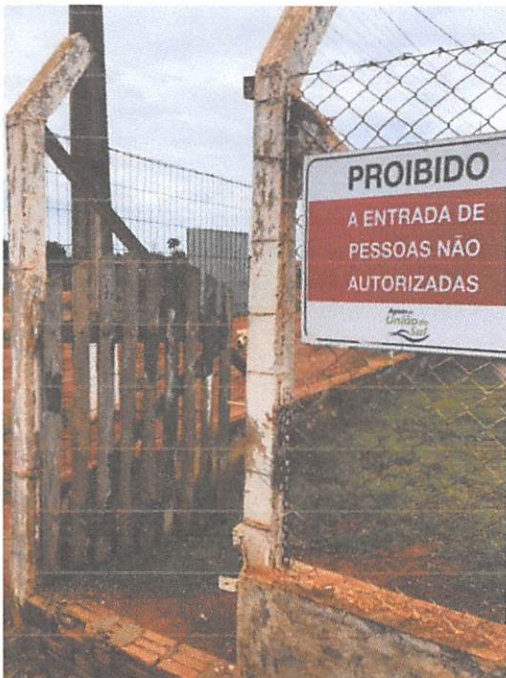
Segmento	Descrição	Registro
PTP 02 Vazão de Operação 42m³/h	Ausência de placa de identificação	Sem registro
	Portão com baixa proteção a acesso de pessoas estranhas	Figura 1
	Ausência de sinalização e iluminação noturna	Sem registro
	Ausência de extintor de incêndios - NR 23	Sem registro
Reservatório Tipo RAP Metálico 100.000 L	Ausência de placa de identificação	Sem registro
	Portão com baixa proteção a acesso de pessoas estranhas	Figura 1
	Ausência de medidor de nível do reservatório - NBR 12217/94	Figura 2
	Ausência de drenagem de água liberada pelo tubo extravasor - NBR 12217/94	Figura 3
	Caixa que abriga o medidor de vazão sem proteção adequada	Figura 4
	Ausência de sinalização e iluminação noturna	Sem registro
Booster Vazão 20m³/h	Ausência de placa de identificação	Sem registro
	Ausência de porta que impeça o acesso NBR 12214/92	Figura 5
	Ausência de moto-bomba reserva (reserva quente) - NBR 12214/92	Figura 6

Figura 01 – Portão com baixa proteção a acesso de pessoas estranhas (Data: 12/11/2019)

Diante das constatações apresentadas, determina-se que a Concessionária Águas de União do Sul realize os **reparos necessários de maneira adequada e com qualidade**, visando corrigir as não conformidades apontadas no item 4 no prazo de **120 (cento e vinte)** dias a contar do recebimento do Relatório de Fiscalização 11/2019 e do Auto de Notificação. Assim que for emitida a nova Licença de Operação esta deve ser encaminhada à Agência Reguladora.

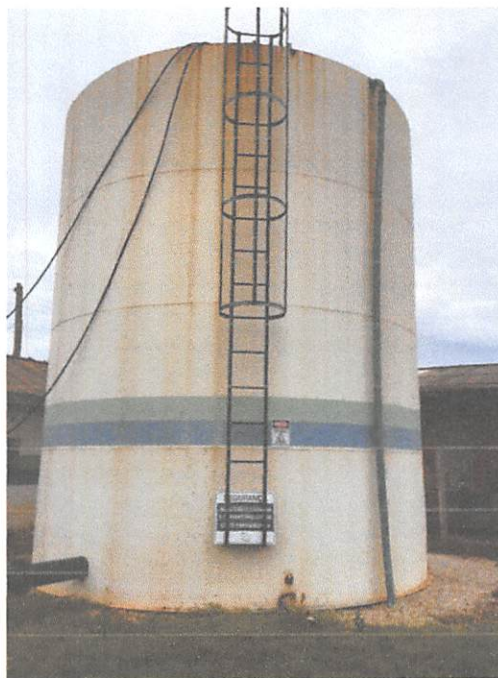
Figura 02 – Ausência do medidor de nível do reservatório. NBR 12217/94 (Data: 12/11/2019)

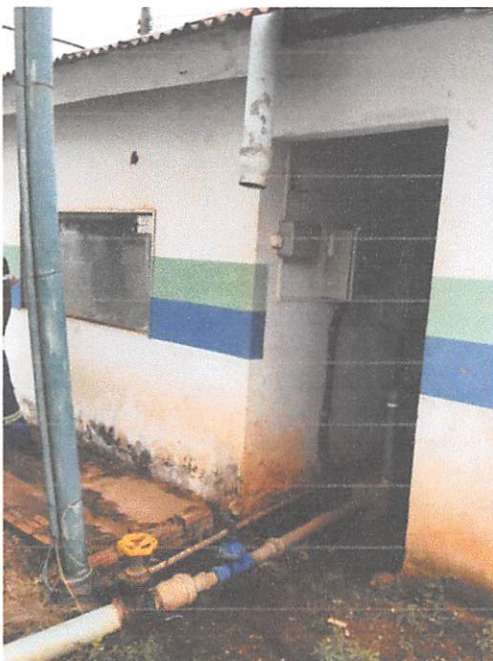
Figura 03 - Ausência de drenagem de água liberada pelo tubo extravasor. NBR 12217/94 (Data: 12/11/2019)

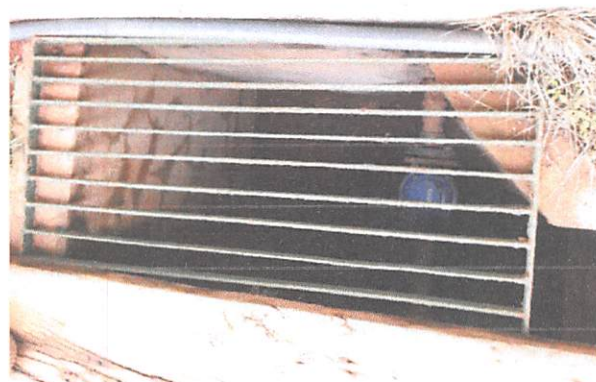
Figura 04 - Caixa que abriga o medidor de vazão sem proteção adequada. (Data: 12/11/2019)

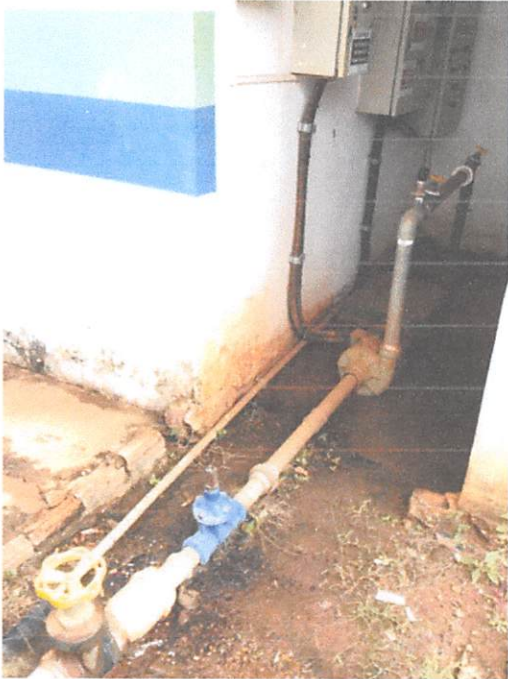
Figura 05 - Ausência de porta que impeça o acesso. NBR 12214/92 (Data: 12/11/2019)

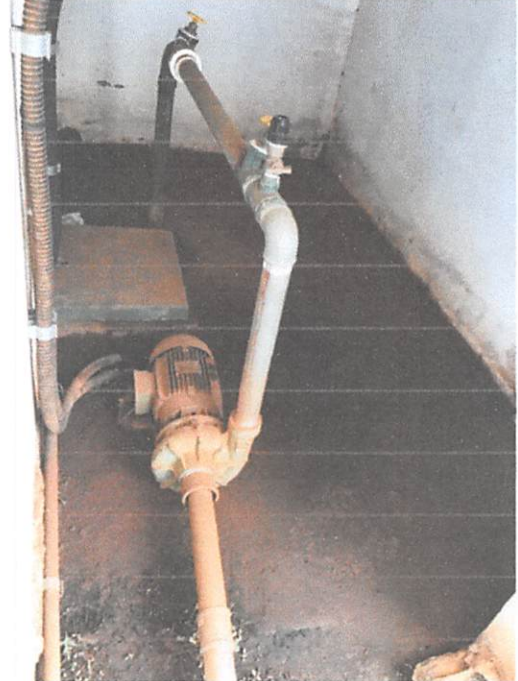
Ausência de rede de drenagem adequada de água de lubrificação de gaxetas - NBR 12214/92	Figura 6
	Ausência de extintor de incêndios - NBR 12214/92 e NR 23	Sem registro
Casa de Química	Ausência de tanques de preparo de produtos químicos - NBR 12216/92	Figura 7
	Instalações elétrica em desacordo com a NR 10	Figura 8
Laboratório	Ausência de local apropriado para a realização das análises	Sem registro
	Ausência de chuveiro de emergência e lava-olhos – NBR 12216/92	Sem registro

Figura 06 - Ausência de moto-bomba reserva (reserva quente) e drenagem- NBR 12214/92 (Data: 12/11/2019)

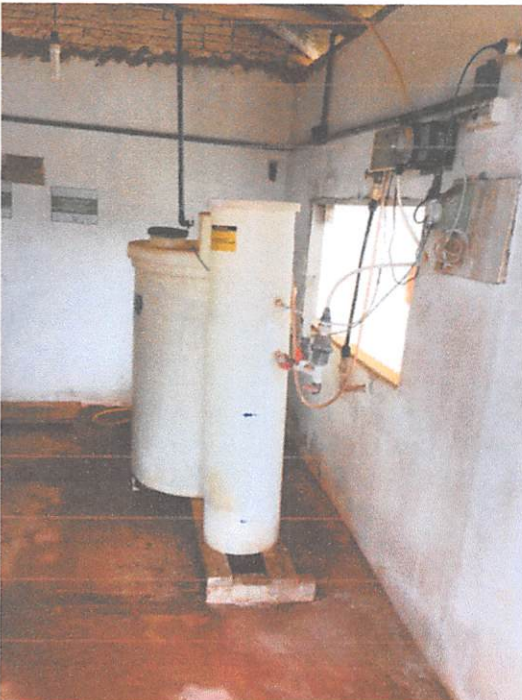
Figura 07 - Ausência de tanques de preparo de produtos químicos. NBR 12216/92 (Data: 12/11/2019)

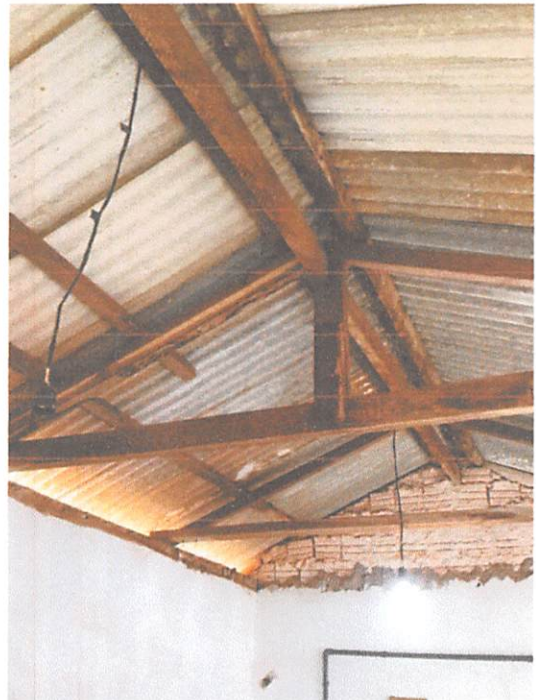
Figura 08 - Instalações elétrica em desacordo. NR 10 (Data: 12/11/2019)

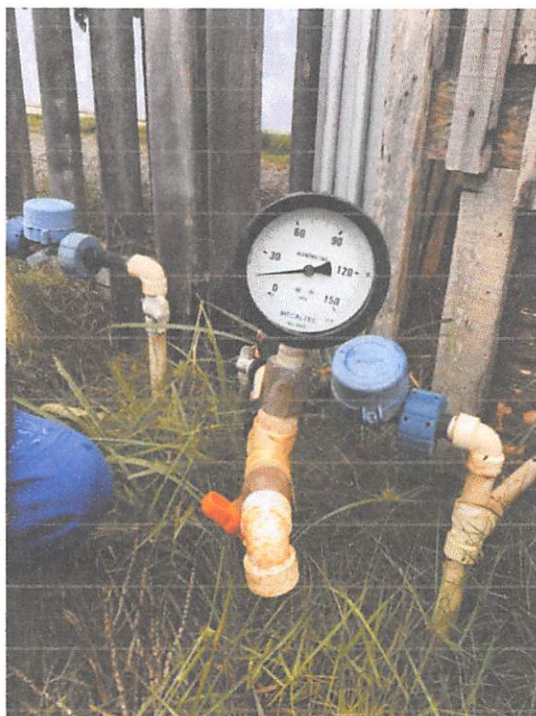
Verificou-se que no ponto mais crítico da cidade (Rua D, nº 50 – Bairro Imperatriz) a pressão estava indicando 14 mca conforme se observa na Figura 09. Na Avenida Santa Catarina – Unidade de Saúde da Família II a pressão estava 30 mca (Figura 10) e na Rua 7, nº 12 (Figura 11) 26 mca.

De acordo com a NBR 12218/94 a pressão dinâmica mínima deve ser 10 mca, portanto constatamos que a pressão da água distribuída no município de União do Sul atende a determinação da NBR.

Figura 09 – 14 mca de pressão no ponto mais crítico de União do Sul. (Data: 12/11/2019).

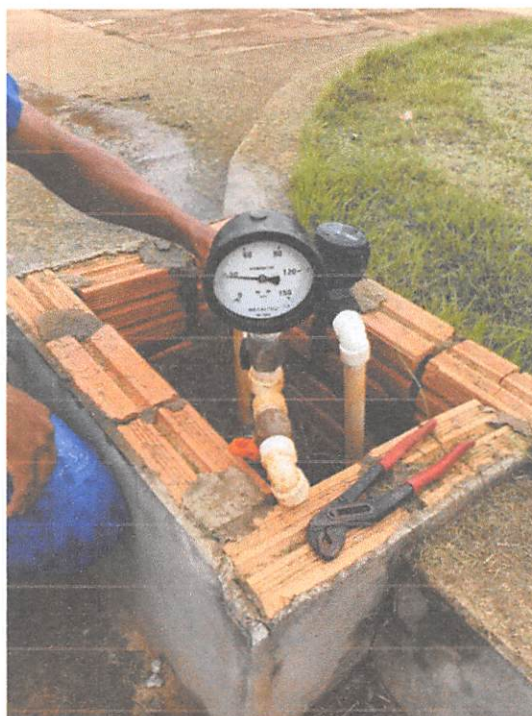
Figura 10 - 30 mca de pressão na Av. Santa Catarina – Unidade de Saúde da Família II. (Data: 12/11/2019).

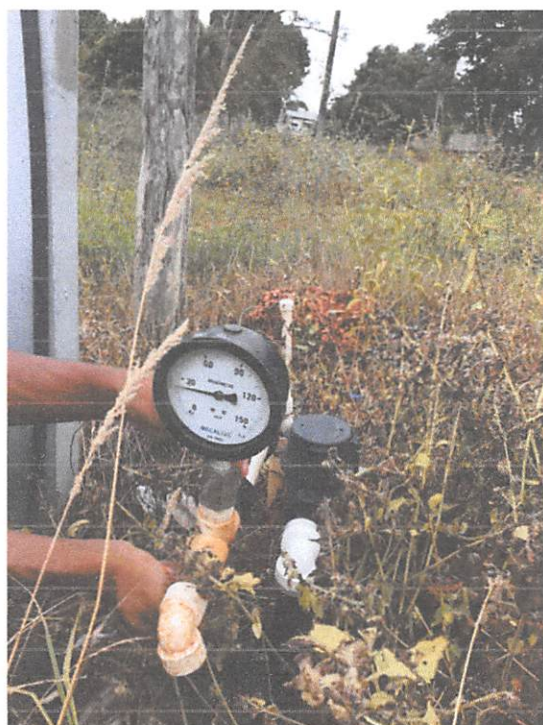
Figura 11 – 26 mca de pressão na Rua 7, nº 12. (Data: 12/11/2019).

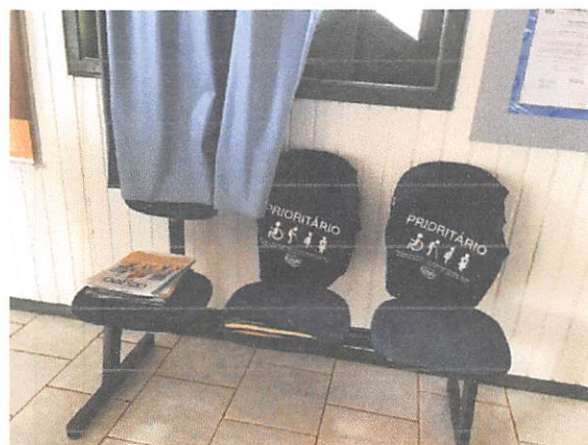
A sede administrativa da Águas de União do Sul está localizada na rua Jaborá, 34 – Bairro São Luiz, é equipada com sala de espera com assentos prioritários, banheiro, bebedouro, extintor de incêndios e uma sala onde são realizadas as análises físicas – químicas, conforme pode ser visto nas Figuras 12, 13, 14.

Figura 12 – Assentos prioritários na sede administrativa da Águas de União do Sul. (Data: 12/11/2019).

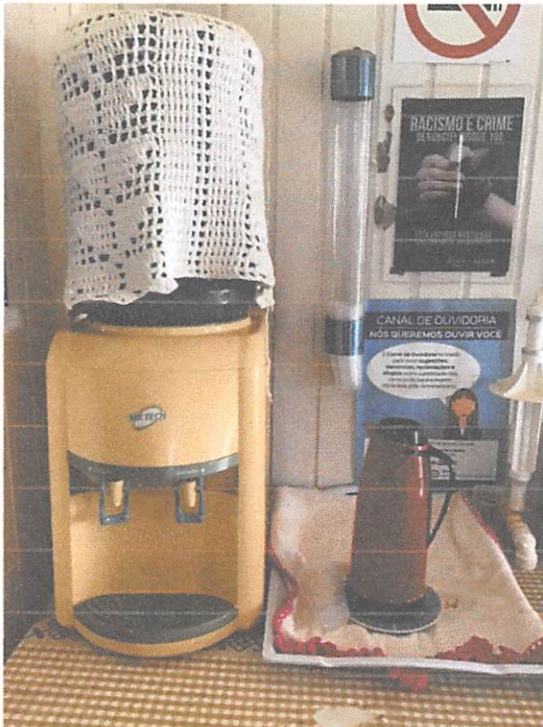
Figura 13 – Bebedouro e Cafezinho na sala de espera do atendimento (Data: 12/11/2019).

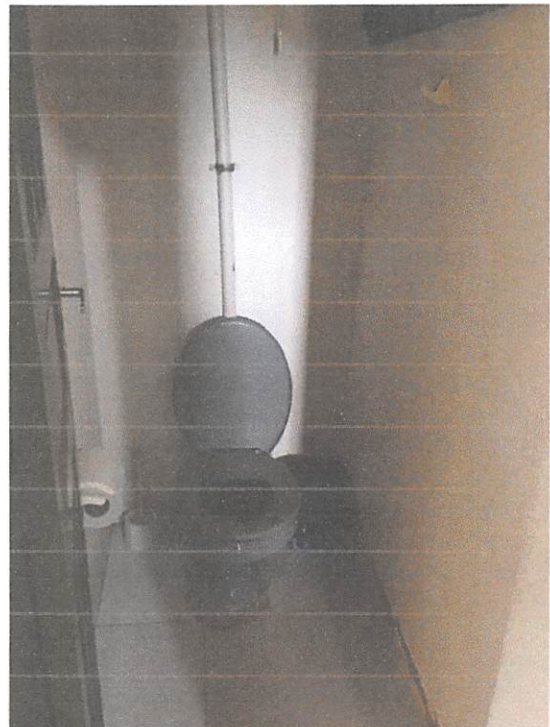
Figura 14 – Banheiro (Data: 12/11/2019).

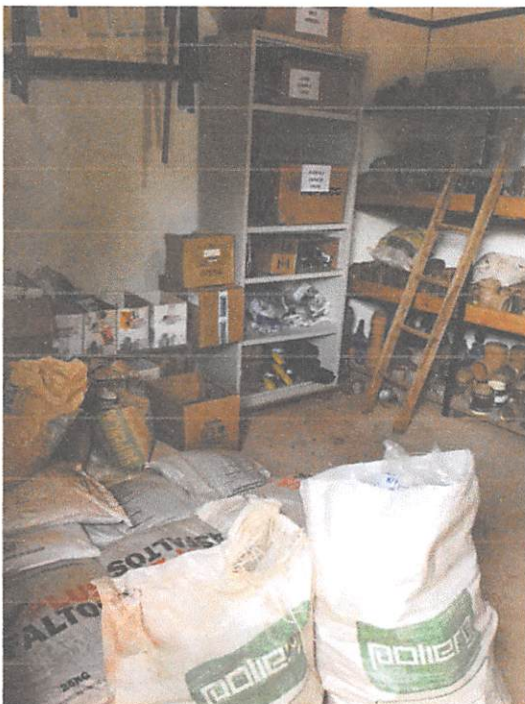
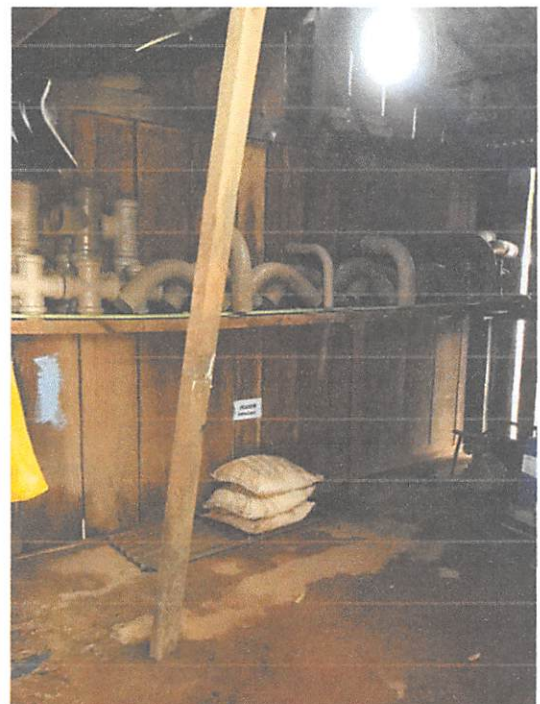
Também consta o almoxarifado (Figura 15 e 16) que abriga os materiais e utensílios necessários para a manutenção do sistema de abastecimento de água da cidade.

Figura 15 – Almoxarifado (Data: 12/11/2019).

Figura 16 – Almoxarifado (Data: 12/11/2019).
