**RELATÓRIO DE
FISCALIZAÇÃO nº 10/2019**

**Fiscalização Programada no SAA de
Carlinda/MT**

Sinop – MT, 30 de Outubro de 2019.

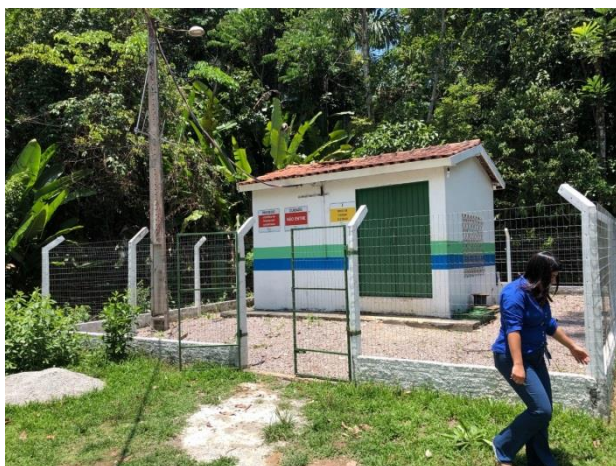
Figura 01 – Ausência de Placa de Identificação
(Data: 10/10/2019)

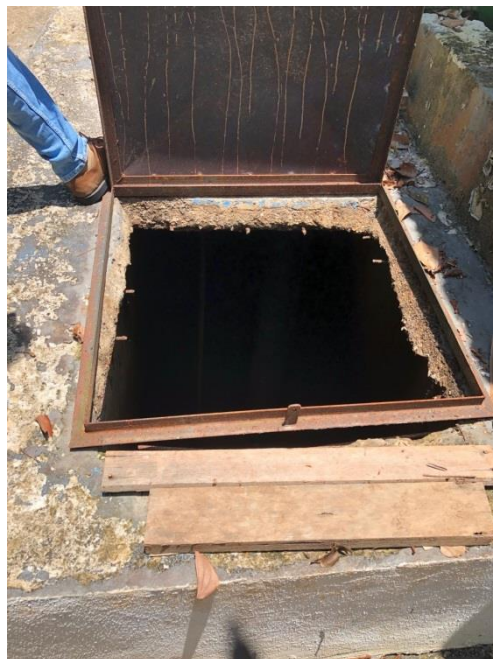
Figura 02 - Falha no isolamento e proteção da
caixa de inspeção (Data: 10/10/2019)

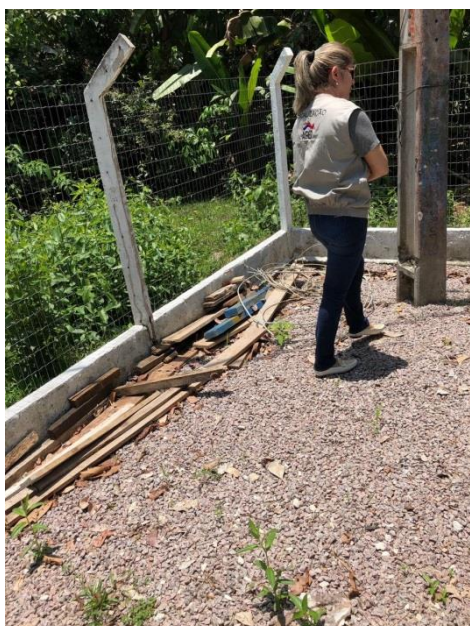
Figura 03 - Conservação e limpeza do pátio
comprometida (Data: 10/10/2019)

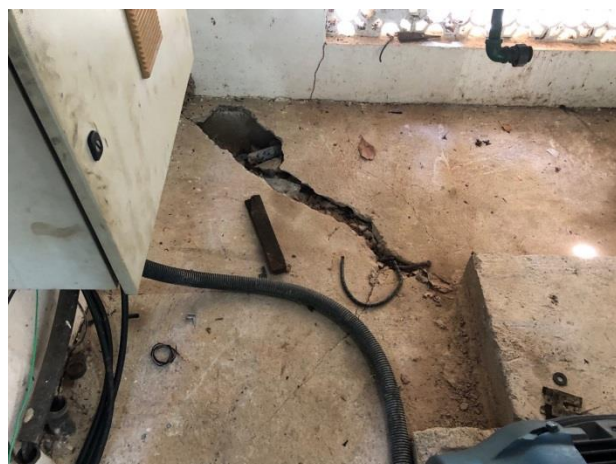
Figura 04 – Piso em desacordo a NBR 12214/92
(Data: 10/10/2019)

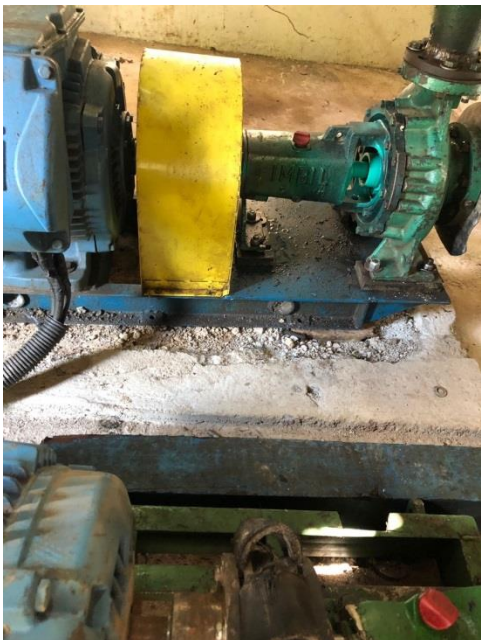
Figura 05 - Descarte incorreto de óleo lubrificante
(Data: 10/10/2019)

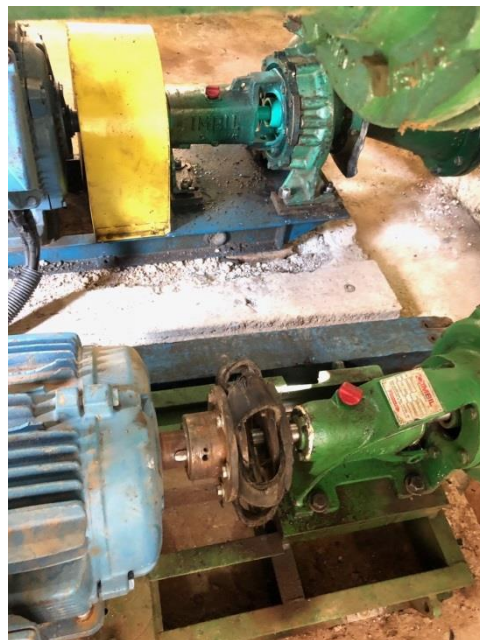
Figura 06 - Ausência de rede de drenagem de água de
lubrificação de gaxetas NBR 12214/92 (Data: 10/10/2019)

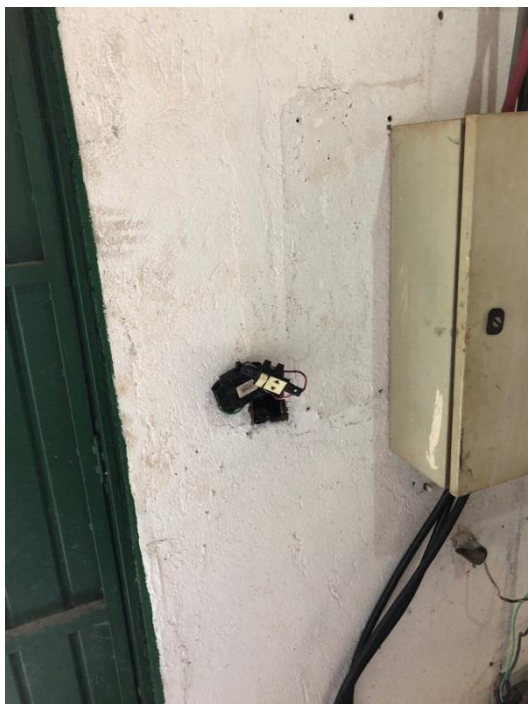
Figura 07 - Instalações elétricas fora do padrão NR 10
(Data: 10/10/2019)

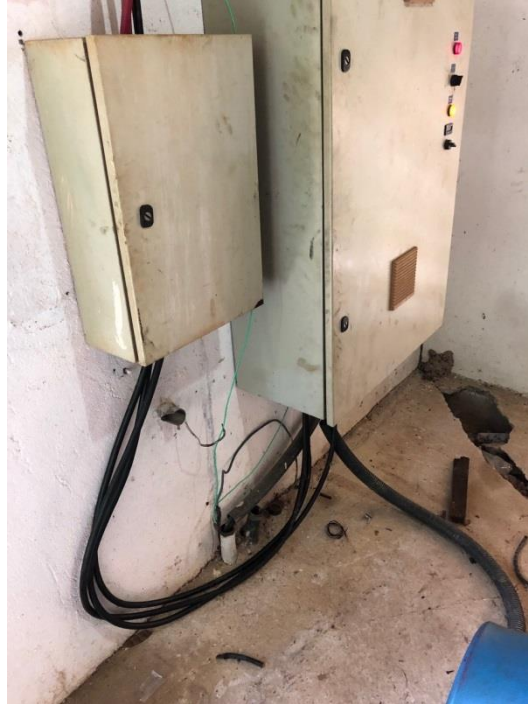
Figura 08 - Instalações elétricas fora do padrão NR 10
(Data: 10/10/2019)

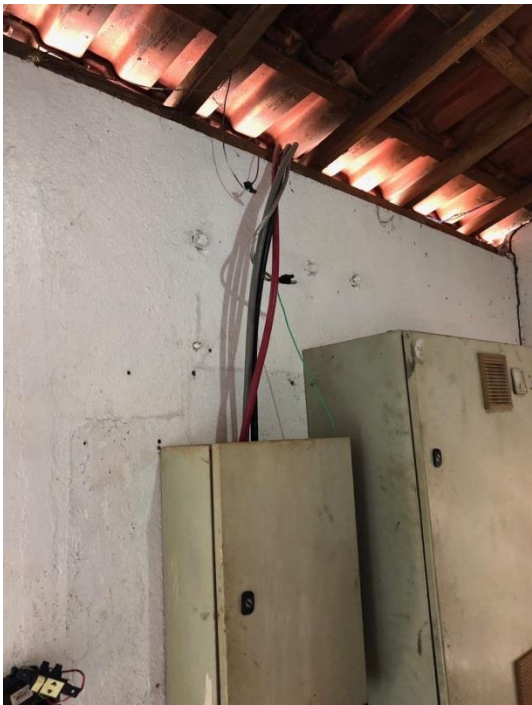
Figura 09 – Instalações elétricas fora do padrão NR 10 (Data: 10/10/2019)

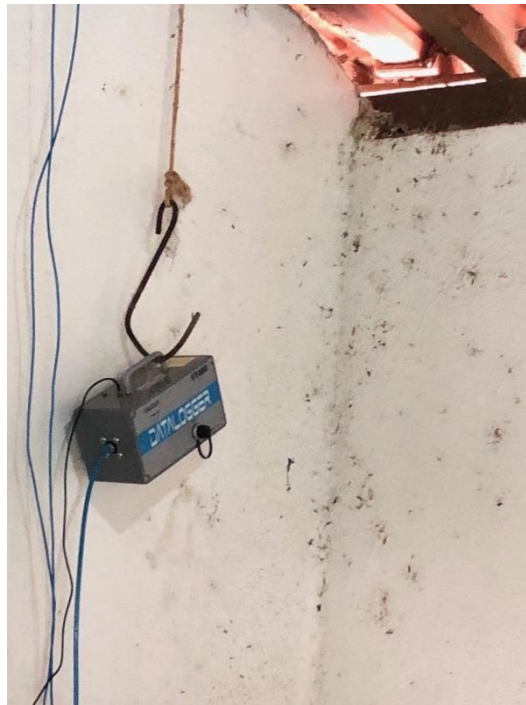
Figura 10 - Instalações elétricas fora do padrão NR 10 (Data: 10/10/2019)

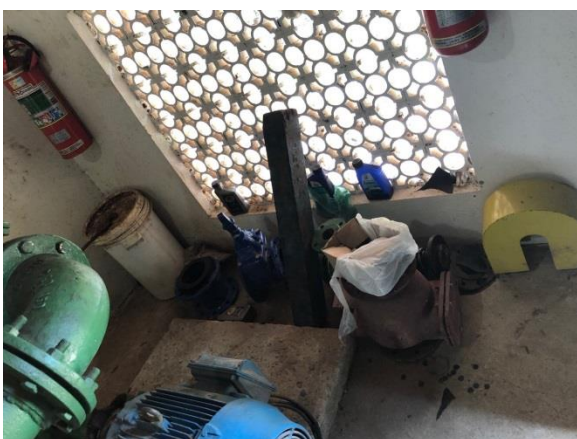
Figura 11 – Armazenagem inadequada de objetos em compartimento de instalações elétricas. NR 10 (Data: 10/10/2019)

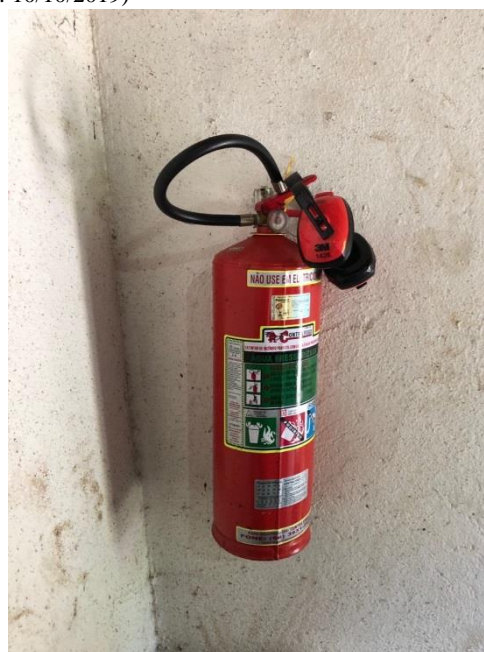
Figura 12 – Falta de sinalização do extintor de incêndios. NBR 12693/93 e NR 23 (Data: 10/10/2019)

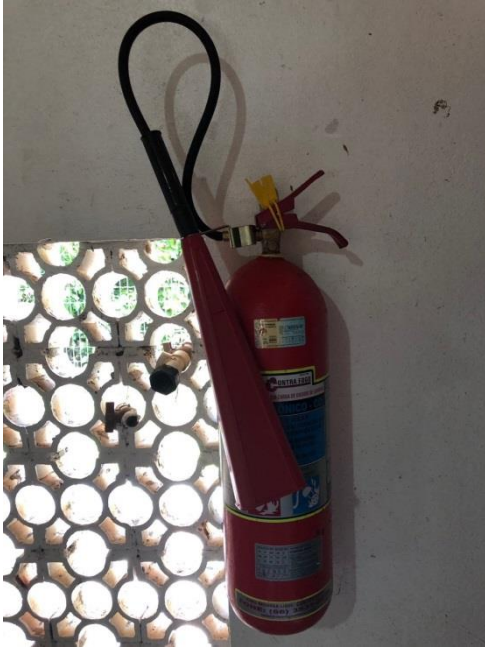
Figura 13 – Falta de sinalização do extintor de incêndios. NBR 12693/93 e NR 23 (Data: 10/10/2019)

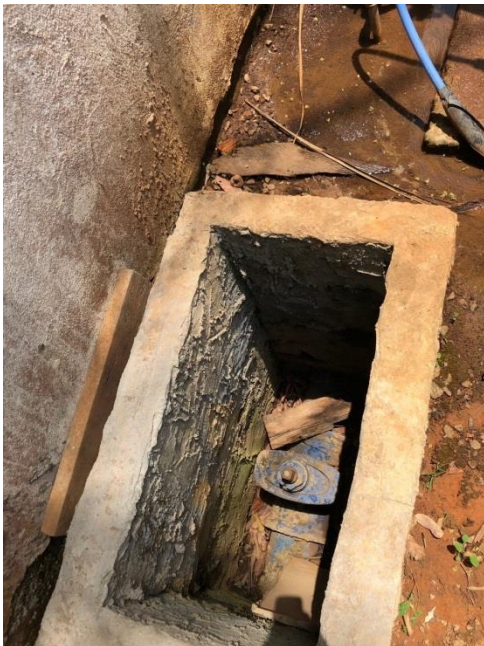
Figura 14 - Falta de proteção na caixa de registro na entrada do sistema de tratamento (Data: 10/10/2019)

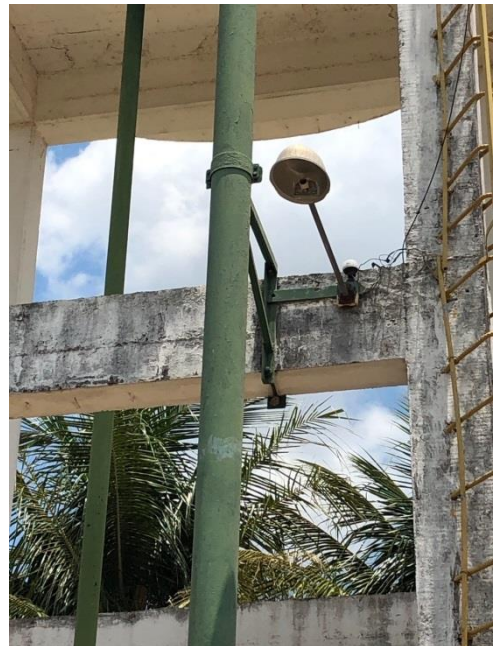
Figura 15 - Falha na iluminação noturna (Data: 10/10/2019)

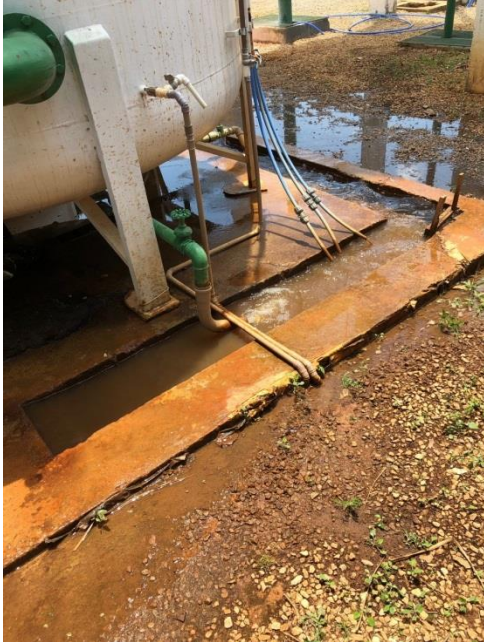
Figura 16 - Rede de drenagem de água insuficiente NBR 12216/92 (Data: 10/10/2019)

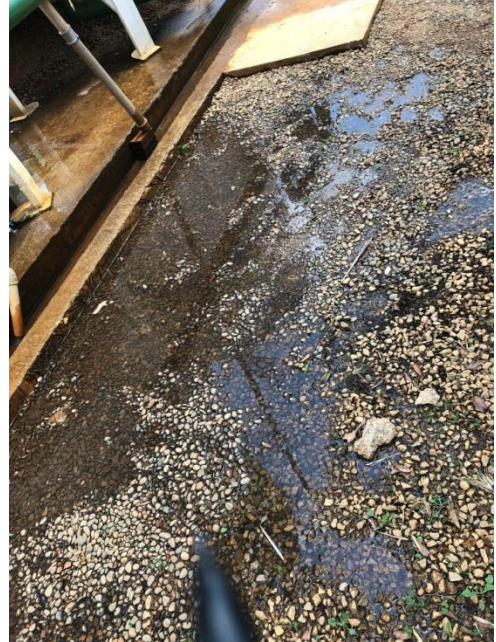
Figura 17 - Rede de drenagem de água insuficiente NBR 12216/92 (Data: 10/10/2019)

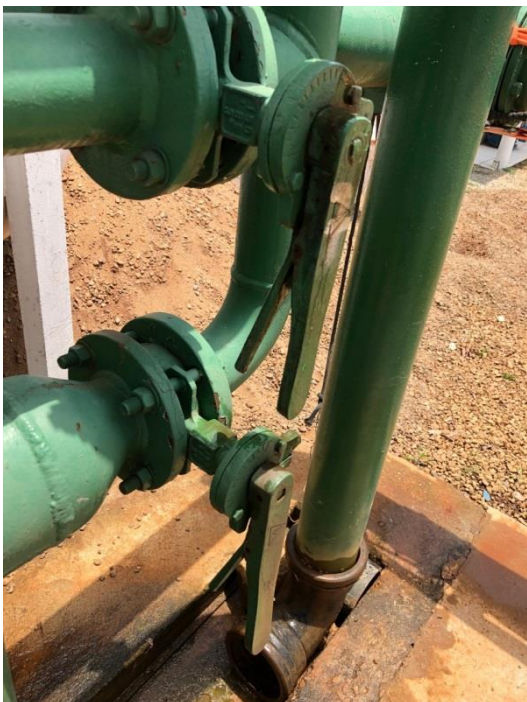
Figura 18 – Vazamento nos registros. Contrato de Concessão 096/14 (Data: 10/10/2019)

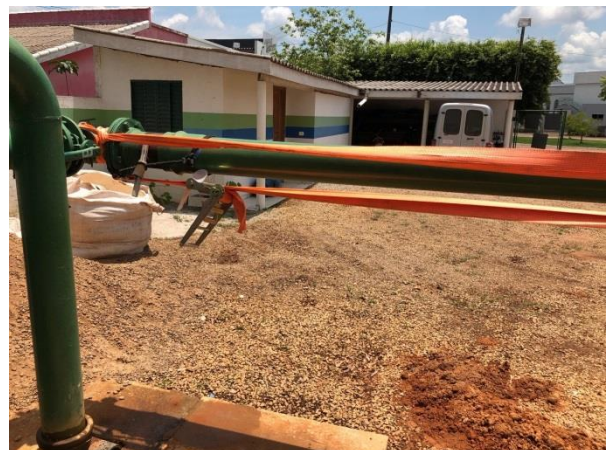
Figura 19 - Comprometimento das instalações hidráulicas NBR 12216/92 (Data: 10/10/2019)

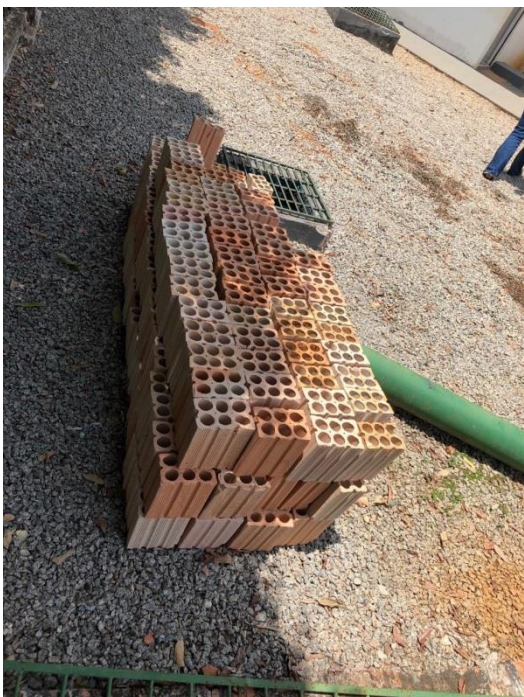
Figura 20 - Ausência de local adequado para o armazenamento dos materiais de trabalho (Data: 10/10/2019)

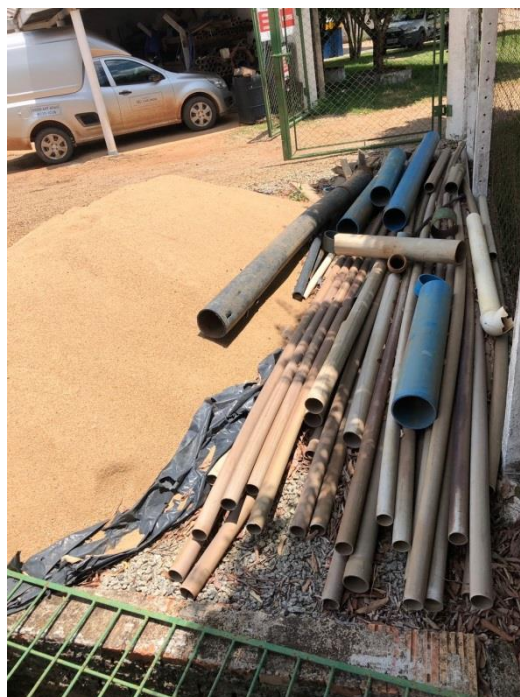
Figura 21 - Ausência de local adequado para o armazenamento dos materiais de trabalho (Data: 10/10/2019)

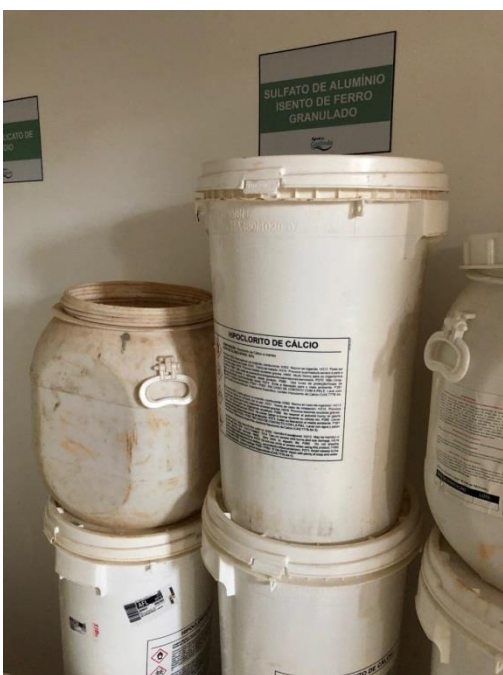
Figura 22 - Identificação incorreta dos produtos químicos (Data: 10/10/2019)

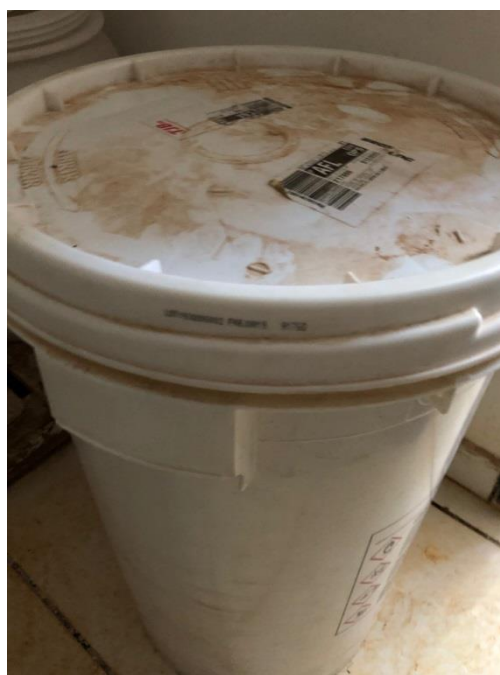
Figura 23 - Estocagem inadequada de produtos químicos – NBR 12216/92 (Data: 10/10/2019)

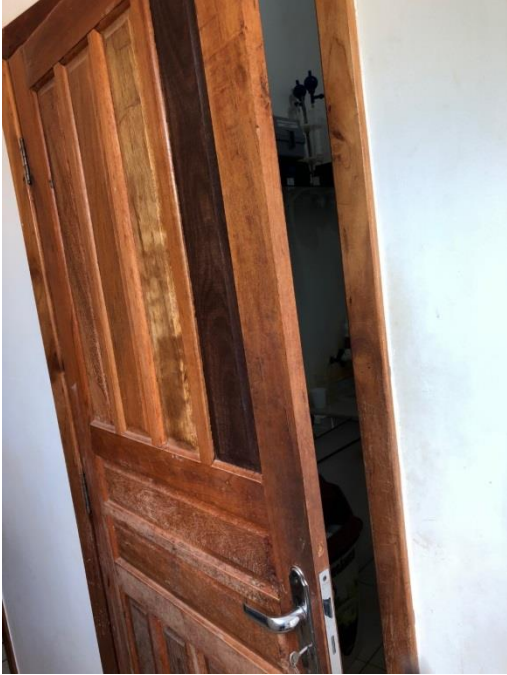
Figura 24 - Ausência de placa de restrição de uso e restrição de uso (Data: 10/10/2019)
