RELATÓRIO DE FISCALIZAÇÃO n° 05/2019

Extravasamento de Lodo na Estação de Tratamento de Esgoto em Sinop/MT

Sinop – MT, 21 de Agosto de 2019.

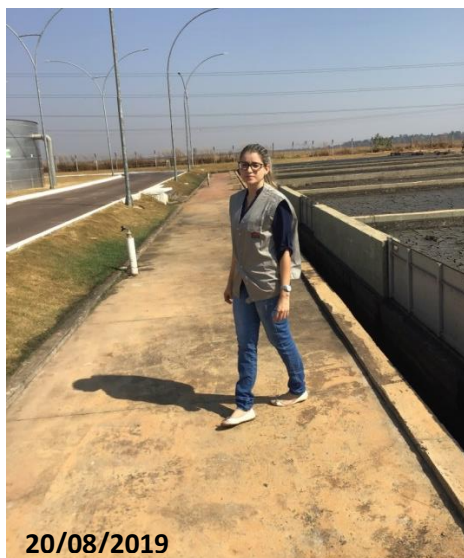
Após comunicação do Poder Concedente, A AGER Sinop tomou conhecimento que houve um extravasamento de resíduos provenientes do processo de tratamento de esgoto na Estação de Tratamento de Esgoto (ETE Curupy) lançados no Córrego Iva no município de Sinop no dia 19 de agosto de 2019. Por meio da inspeção no local no dia 20 de agosto de 2019, visualizou-se as marcas do extravasamento no leito de secagem do lodo, conforme consta no registro fotográfico.

Segundo o Advogado da Concessionária, Dr. Eduardo Lopes Barbosa Oliveira o incidente ocorreu devido falha mecânica em uma das bombas de sucção nos reservatórios de depósito do resíduo, gerando assim o extravasamento do lodo nos arredores e indo em direção à rede de drenagem sendo então lançado no Córrego Iva, que não é um corpo receptor do Tratamento de Esgoto.

1 – Vestígios de escoamento do lodo no chão

O lodo acumulado então foi retirado por caminhões limpa fossa tanto na ETE Curupy quanto no Córrego Iva. De acordo com Priscila Decome, responsável pelo Controle de Qualidade já foram feitas coletas à montante e à jusante no córrego no dia 20 de agosto de 2019, porém os resultados ainda não saíram. Também será feito um mapeamento do córrego para verificações dos possíveis danos. No momento da visita, também foi possível observar que o lançamento dos resíduos no lago pela rede de drenagem havia cessado.

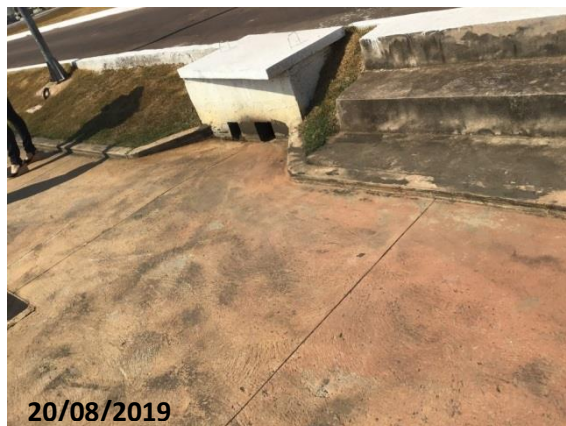
2- Rede de drenagem

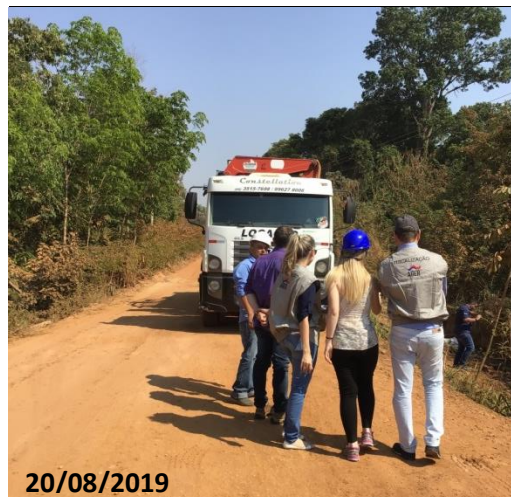
4 – Visita ao córrego Iva

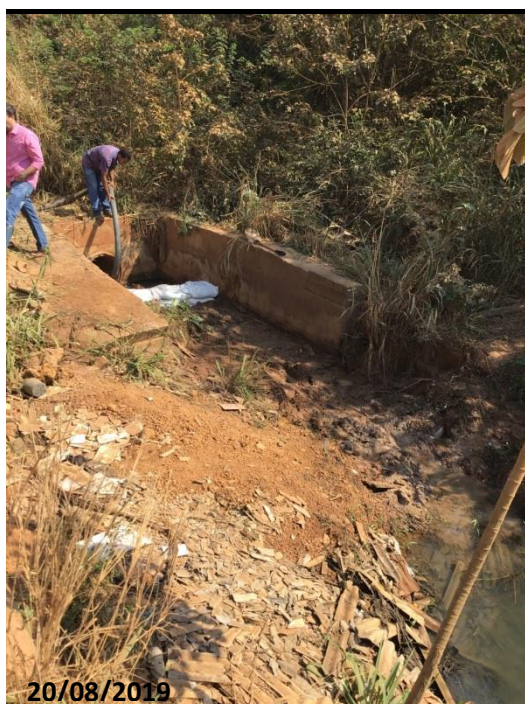
5 – Limpeza nas tubulações no córrego Iva

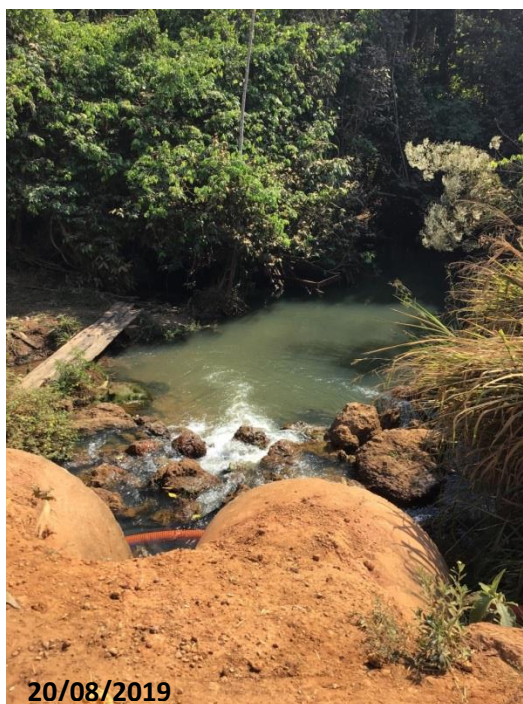
6 – Córrego Iva após extravasamento
