RELATÓRIO DE FISCALIZAÇÃO n° 09/2019

Fiscalização Programada nos SAA e SES

Sinop – MT, 29 de Novembro de 2019.

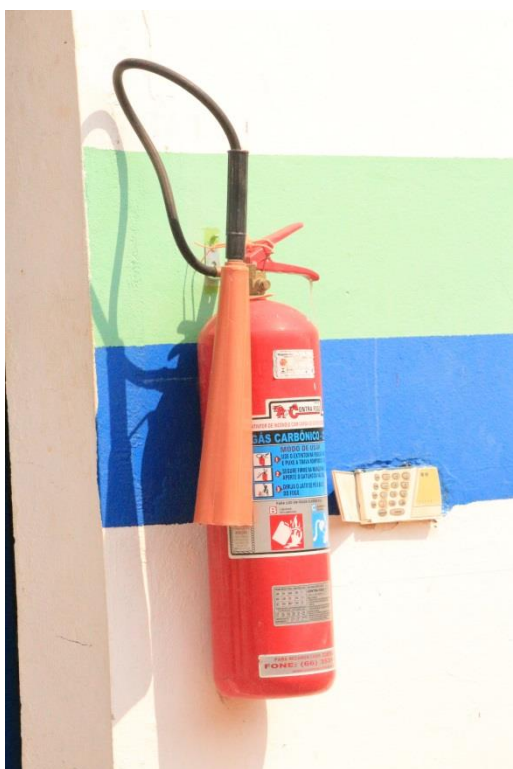
Figura 1 – Falta de sinalização do extintor de incêndios do Sistema Central. NBR 12693/93 (Data: 25/09/2019).

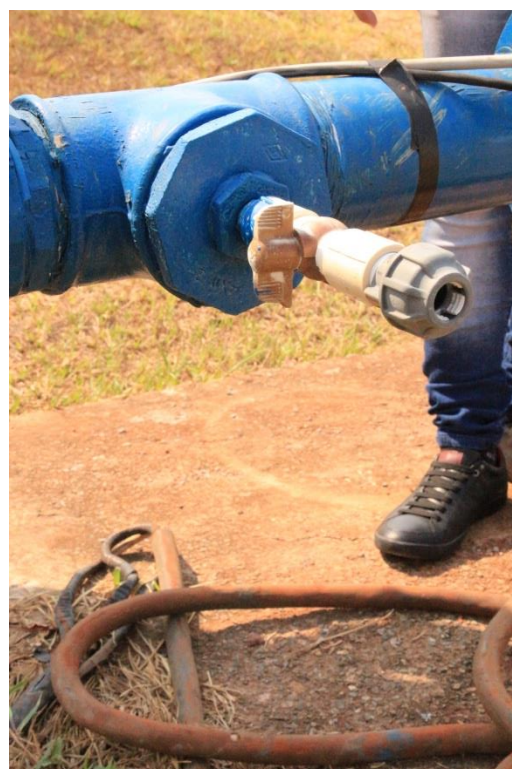
Figura 2 – Vazamento na tomada de água para a coleta no PTP 01. Contrato de Concessão 096/14 (Data:25/09/2019)

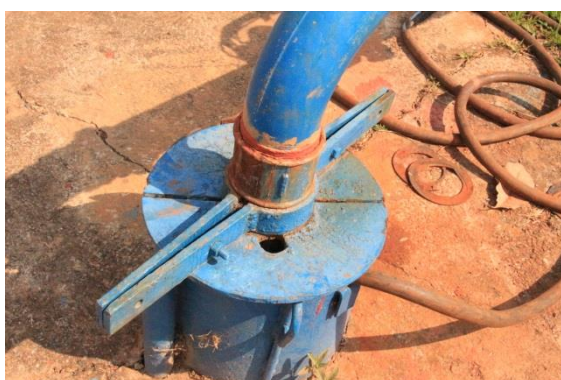
Figura 3 – Ausência do tubo medidor de nível no PTP 42 NBR 12212/92 (Data: 25/09/2019).

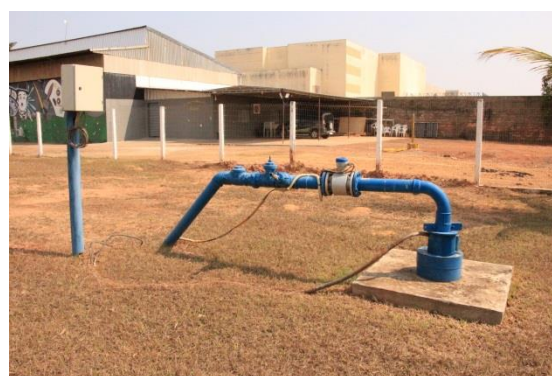
Figura 4 – Vazamento no medidor de vazão do PTP 42. Contrato de Concessão 096/14 (Data: 25/09/2019).

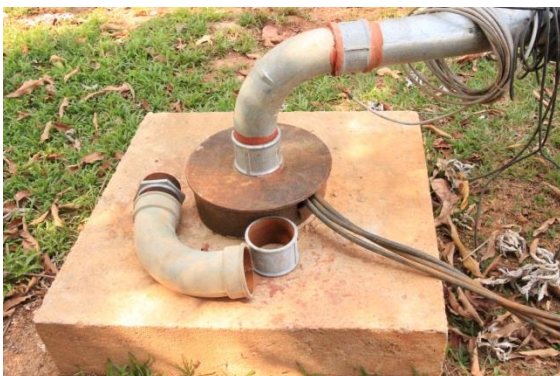
Figura 5 – Ausência do tubo medidor de nível no PTP 43 NBR 12212/92 (Data: 25/09/2019).

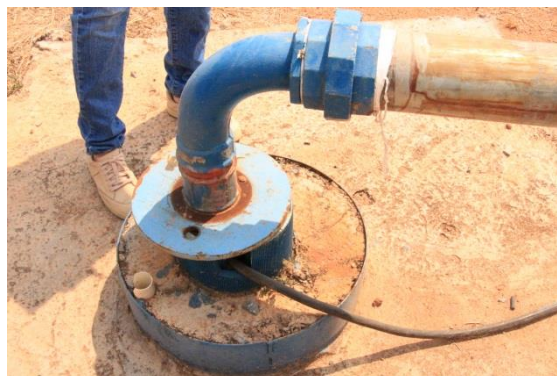
Figura 6 – Ausência do tubo medidor de nível no PTP 38 NBR 12212/92 (Data: 25/09/2019).

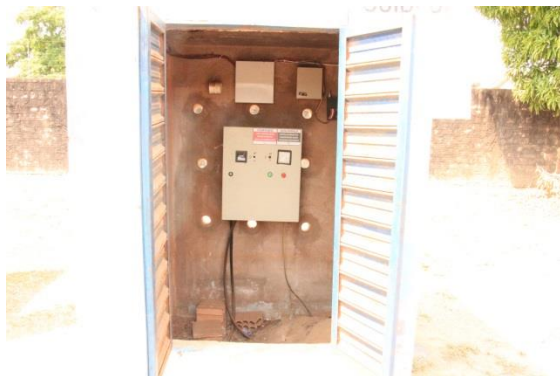
Figura 7 – Armazenagem inadequada de objetos em compartimento de instalações elétricas. NR 10 (Data: 25/09/2019).

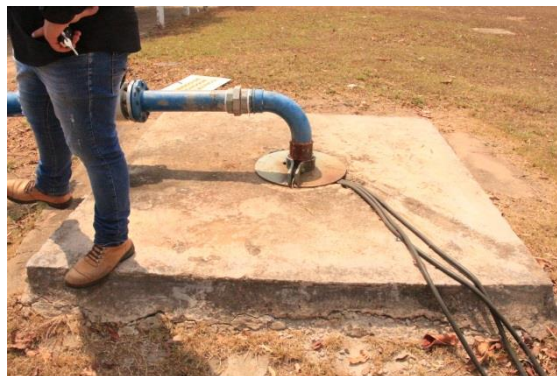
Figura 8 – Ausência do tubo medidor de nível no PTP 03. NBR 12212/92 (Data: 25/09/2019).

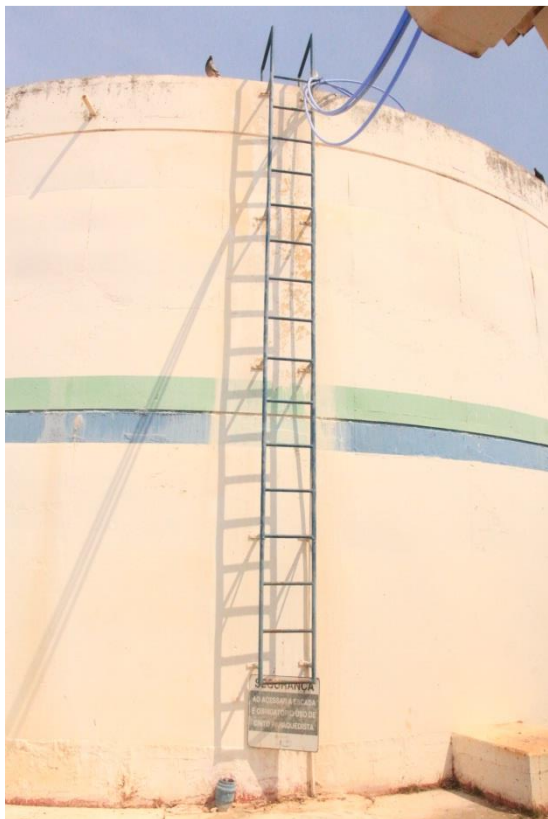
Figura 9 – Escada sem guarda-corpos. NBR 12217/94 (Data: 25/09/2019).

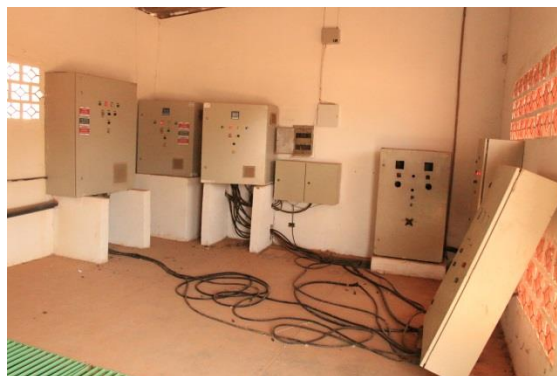
Figura 10 – Desorganização no ambiente. NR 10 (Data: 25/09/2019).

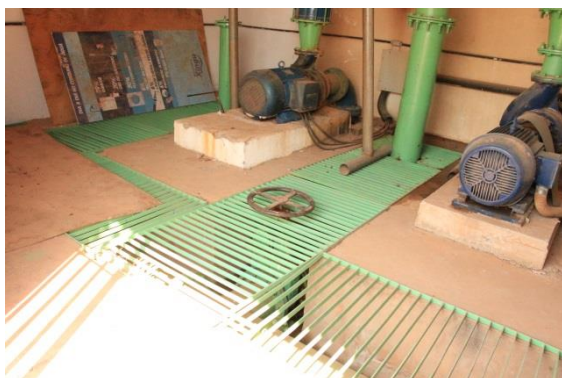
Figura 11 - Desorganização no ambiente. NR 10 (Data: 25/09/2019).

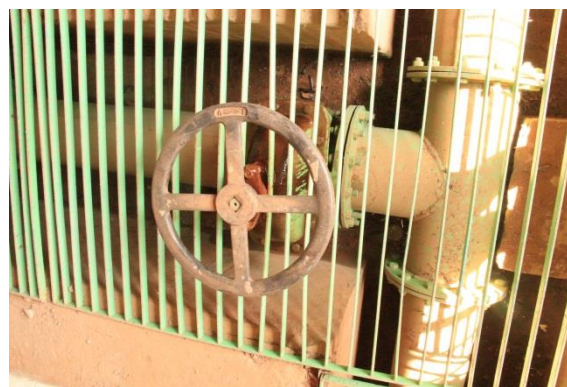
Figura 12 – Vazamento no registro na Unidade Elevatória. Contrato de Concessão 096/2014 (Data: 25/09/2019).

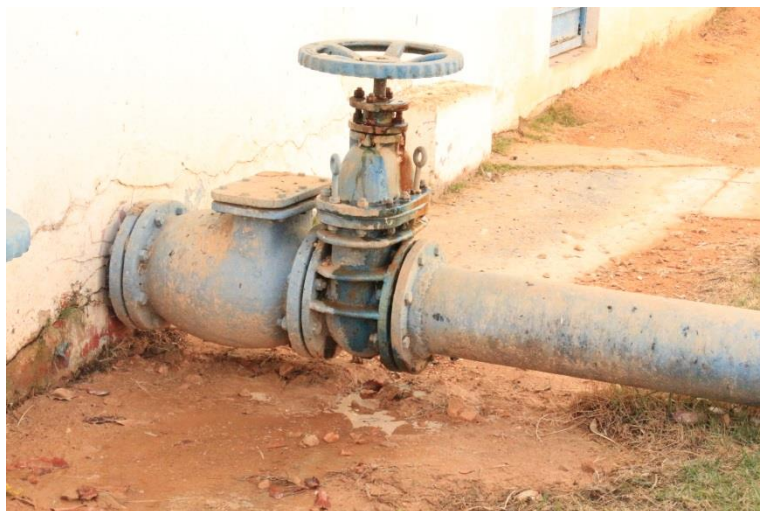
Figura 13 – Vazamento no registro de entrada da Estação Elevatória.
Contrato de Concessão 096/2014 (Data: 25/09/2019)

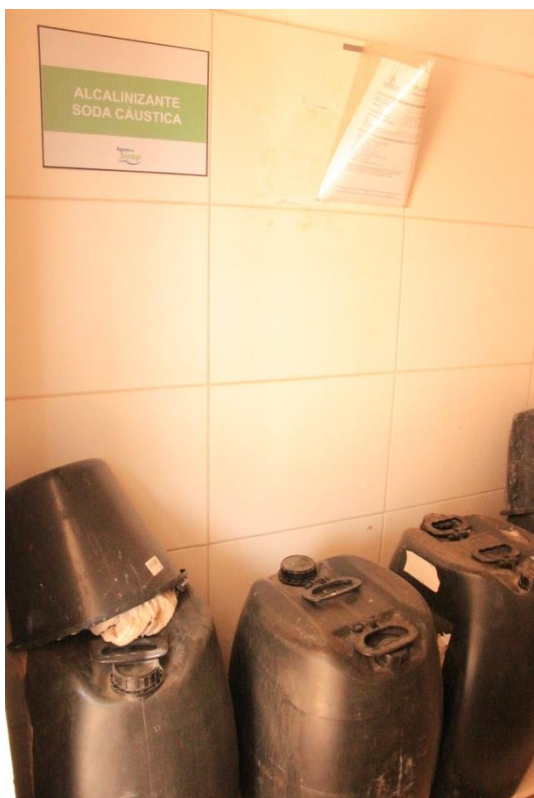
Figura 14 – Armazenamento inadequado dos produtos químicos. NBR 12219-96 (Data: 25/09/2019)

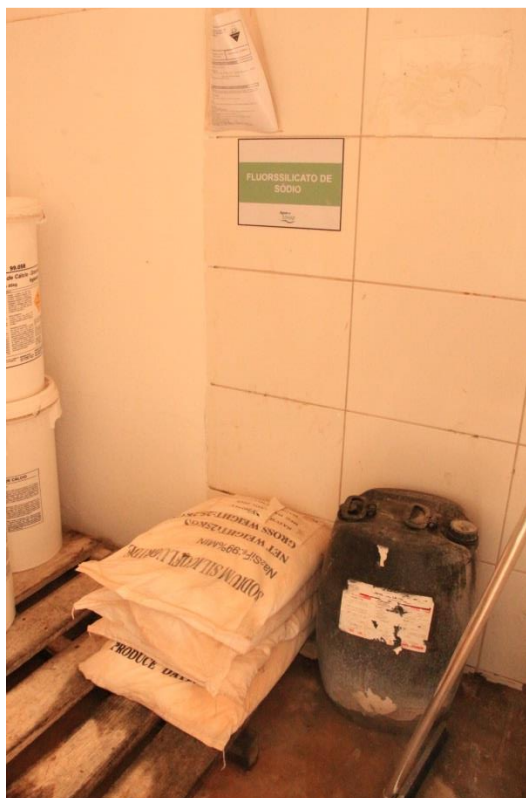
Figura 15- Armazenamento inadequado dos produtos químicos. NBR 12219-96 (Data: 25/09/2019)

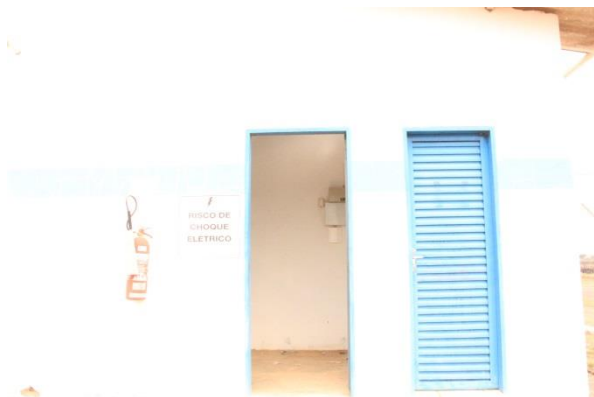
Figura 16 – Falta de sinalização do extintor de incêndios do Sistema Florença. NBR 12693/93 (Data: 26/09/2019)

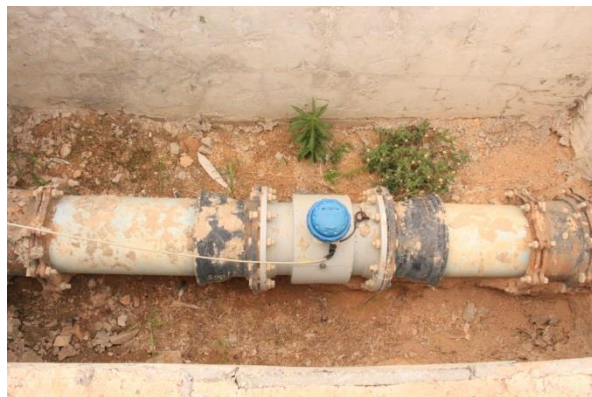
Figura 17 - Caixa do macromedidor sem proteção. (Data: 26/09/2019)

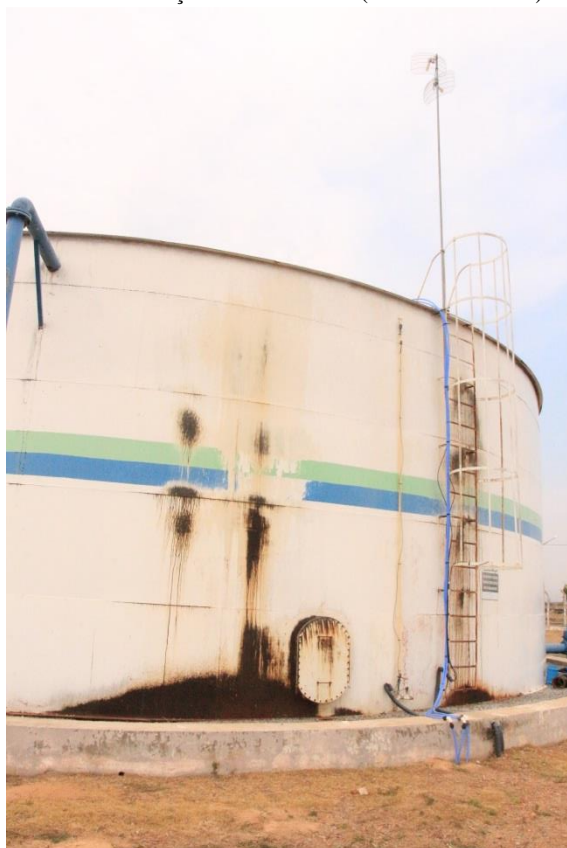
Figura 18 – Corrosão no reservatório. Contrato de Concessão 096/2014 (Data: 26/09/2019)

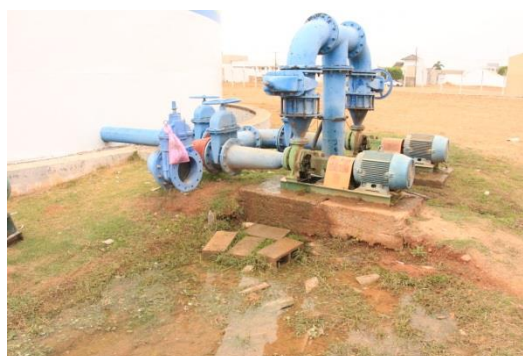
Figura 19 - Drenagem inadequada de água de lubrificação de gaxetas - NBR 12214/92 (Data: 26/09/2019)

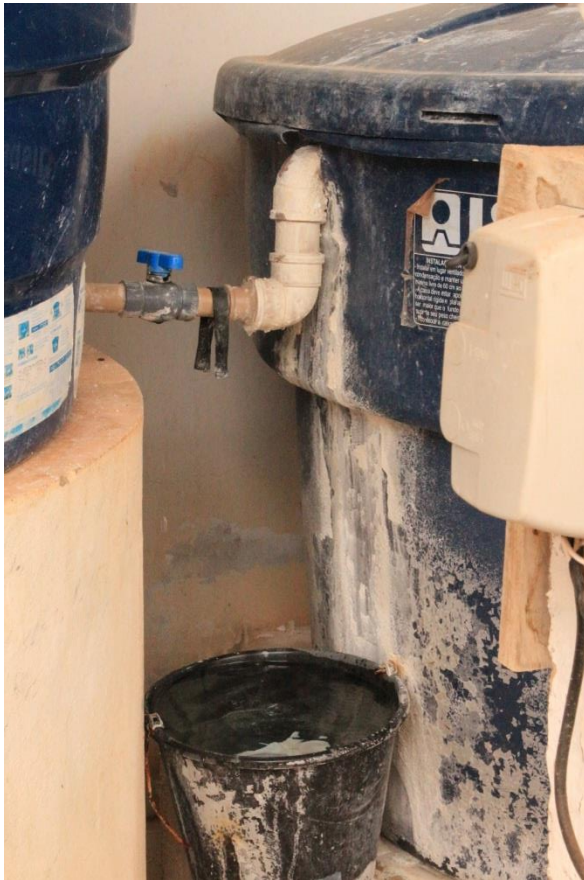
Figura 20 - Vazamento no tubo conector dos tanques de mistura. Contrato de Concessão 096/2014 (Data: 26/09/2019)

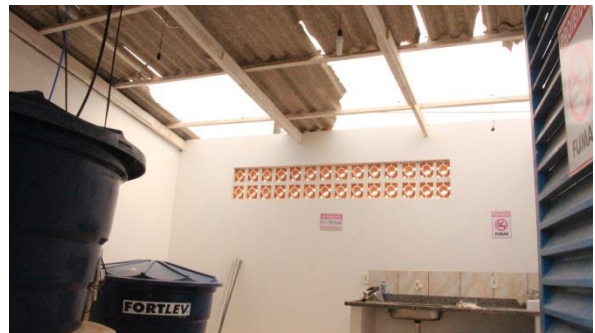
Figura 21 – Cobertura danificada do local. (Data: 26/09/2019)

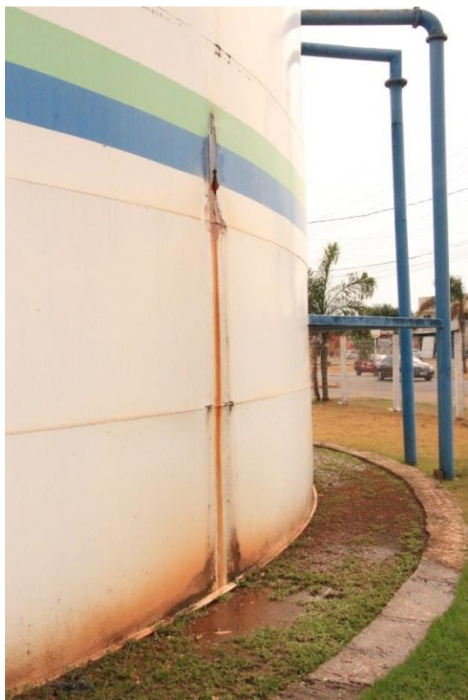
Figura 22 - Vazamentos no reservatório. Contrato de Concessão 096/2014 (Data: 26/09/2019)

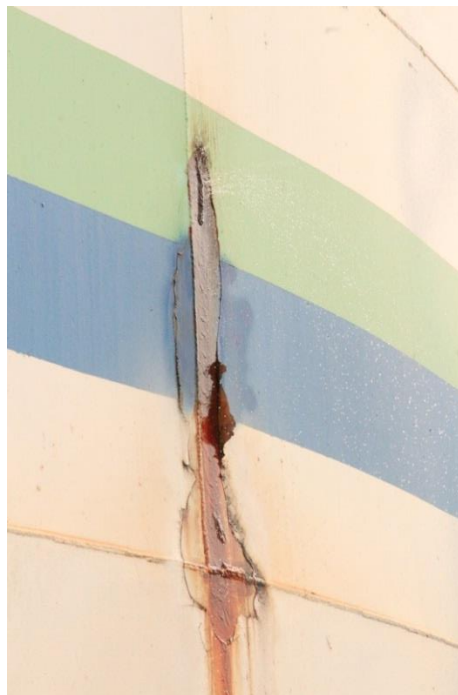
Figura 23 - Vazamentos no reservatório. Contrato de Concessão 096/2014 (Data: 26/09/2019)

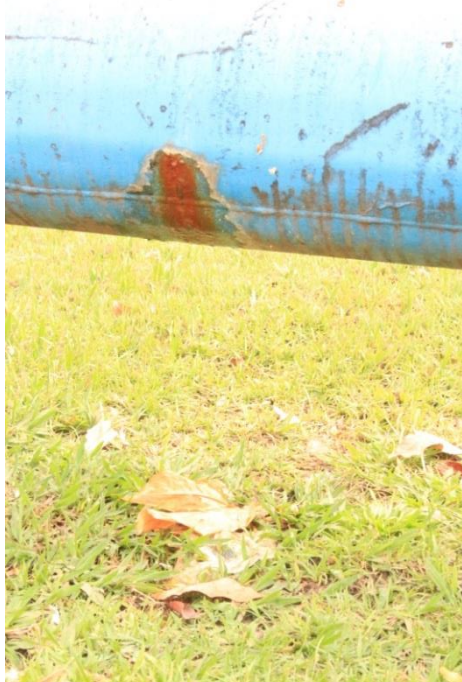
Figura 24 – Vazamento na rede de saída do reservatório 01 para a elevatória. Contrato de Concessão 096/2014 (Data: 26/09/2019)

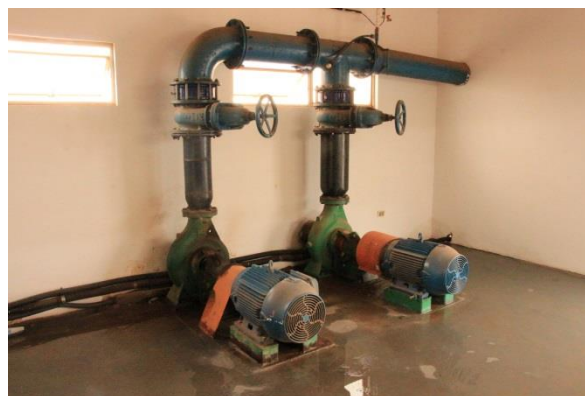
Figura 25 - Drenagem inadequada de água de lubrificação de gaxetas - NBR 12214/92 (Data: 26/09/2019)

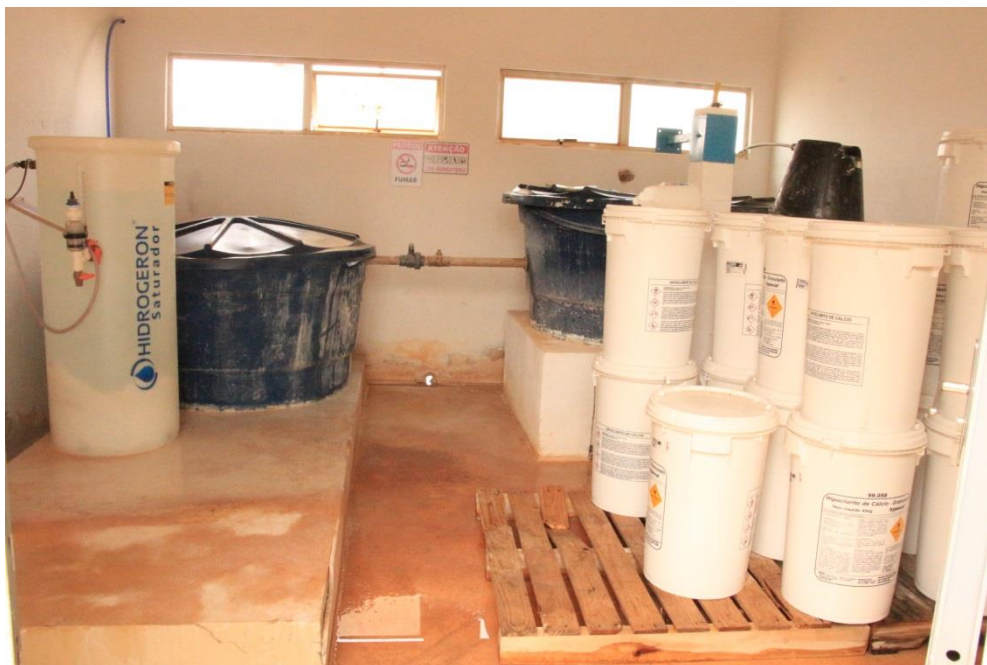
Figura 26 - Armazenamento inadequado dos produtos químicos. NBR 12219-96 (Data: 26/09/2019)

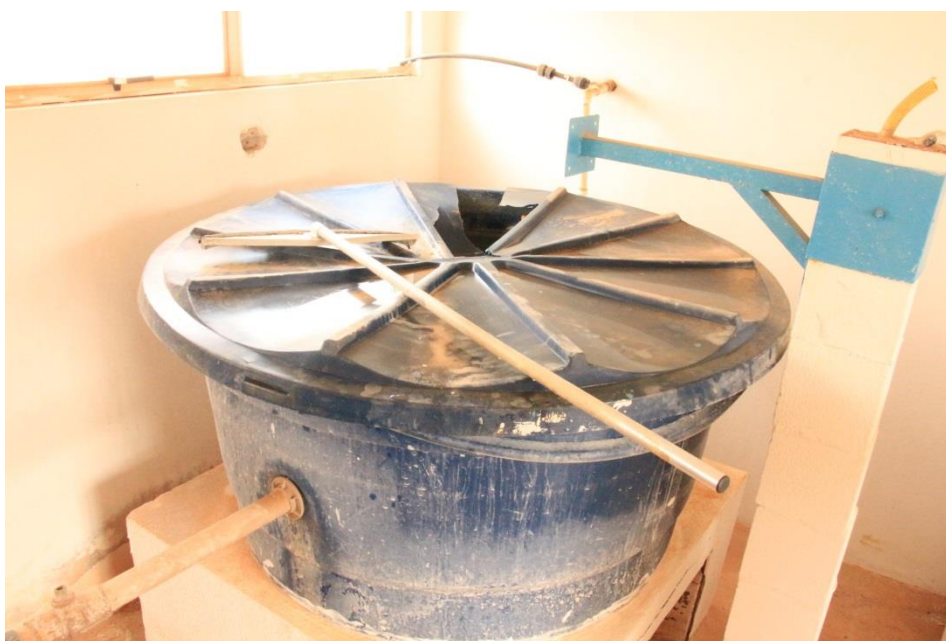
Figura 27 - Tanque de mistura com tampa quebrada e armazenagem inadequada de utensílios de Limpeza. NBR 12216/92 (Data: 26/09/2019)

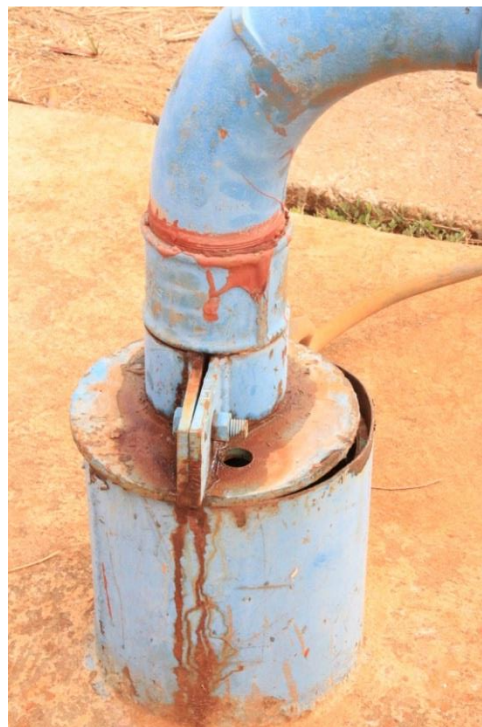
Figura 29 – Ausência do tubo de medição de nível. NBR 12212/92 e Vazamento e corrosão no poço. Contrato de Concessão 096/2014 (Data: 26/09/2019)

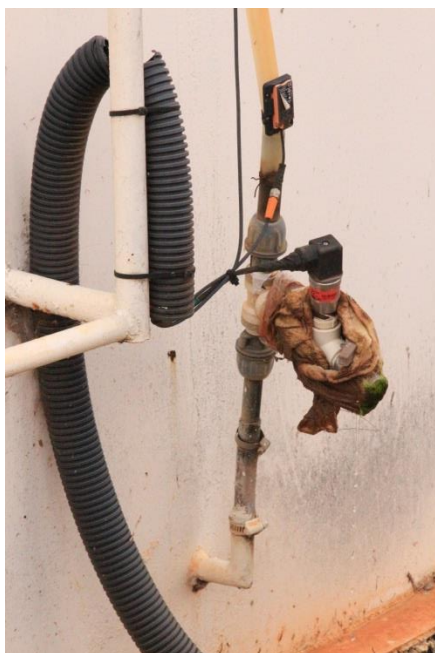
Figura 30 - Vazamento na torneira de coleta do reservatório. Contrato de Concessão 096/2014 (Data: 26/09/2019)

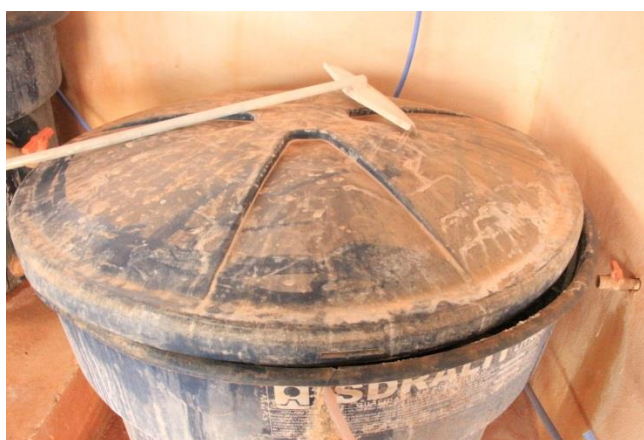
Figura 31 – Tanque de mistura aberto e armazenagem inadequada de utensílios de limpeza – NBR 12216/92 (Data: 26/09/2019)

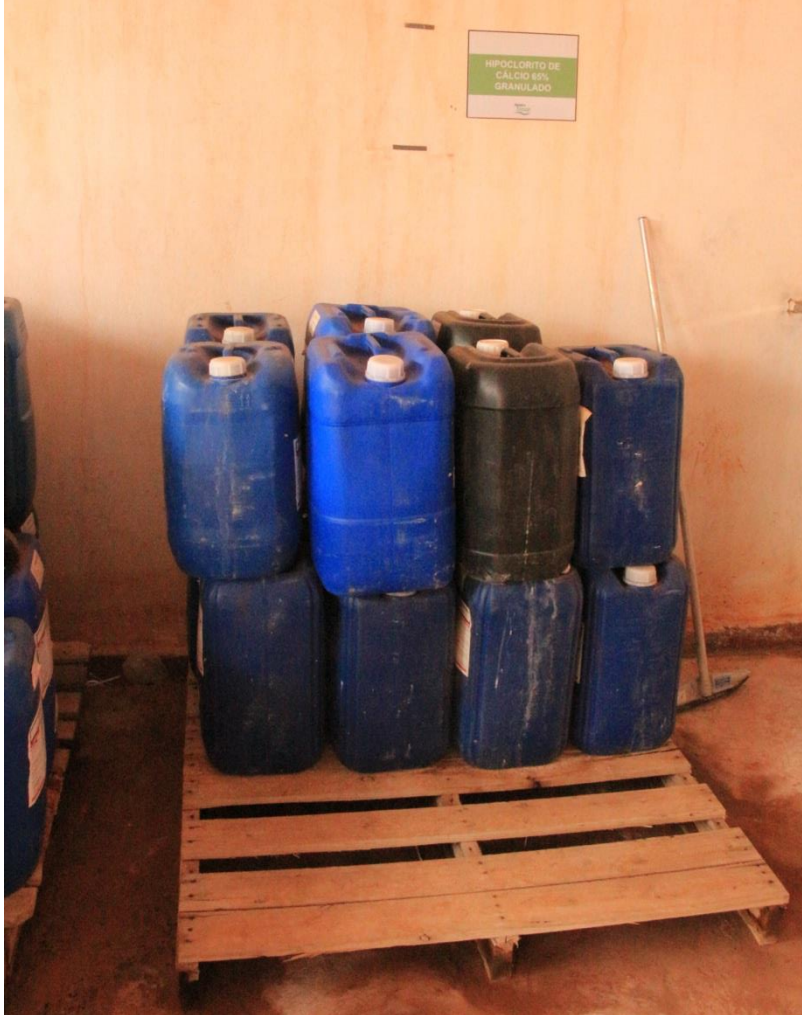
Figura 32 – Identificação incorreta dos produtos químicos (Data:26/09/2019)

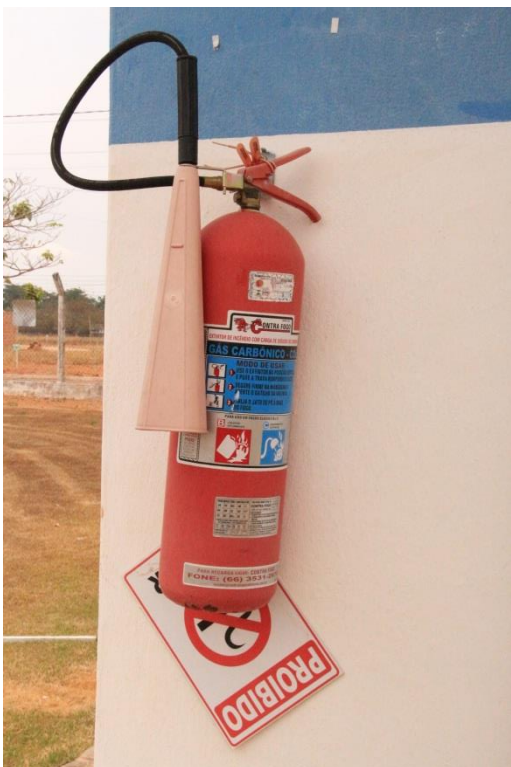
Figura 33 - Falta de sinalização do extintor de incêndio. NBR 12693/93 e NR 23 (Data: 26/09/2019)

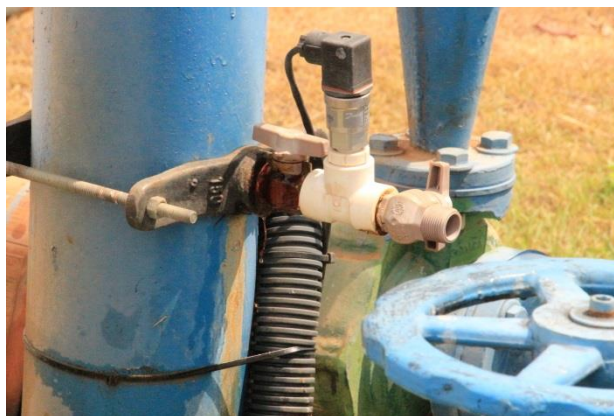
Figura 34 – Vazamento na torneira de saída de rede. Contrato de Concessão 096/2014 (Data: 26/09/2019)

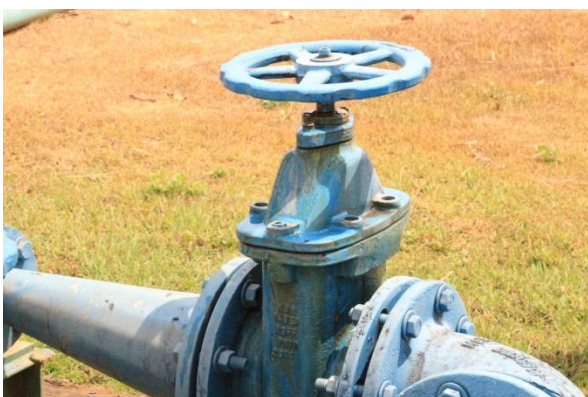
Figura 35 – Vazamento no registro. Contrato de Concessão 096/2014 (Data: 26/09/2019)

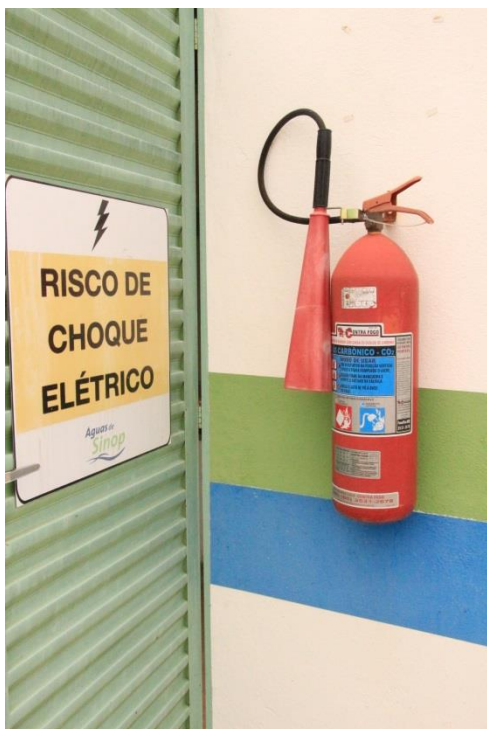
Figura 36 - Falta de sinalização do extintor de incêndio. NBR 12693/93 e NR 23 (Data: 26/09/2019)

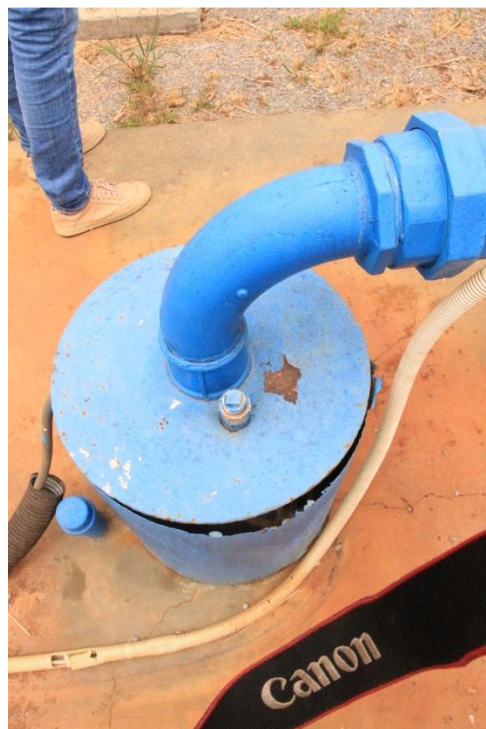
Figura 37 - Ausência do tubo de medição de nível - NBR 12212/92 (Data: 26/09/2019)

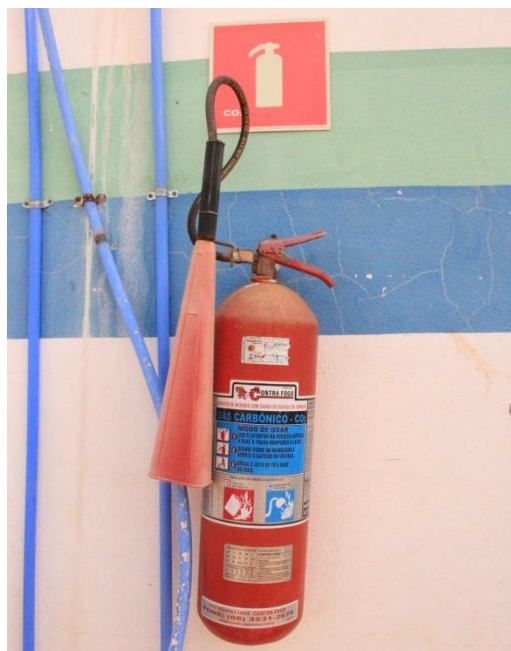
Figura 41 - Extintor em desconformidade com a norma.
NR 23 (Data:30/09/2019)

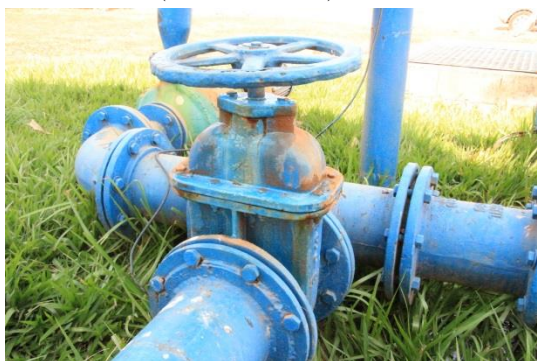
Figura 42 - Vazamento no registro. Contrato de Concessão
096/2014 (Data:30/09/2019)

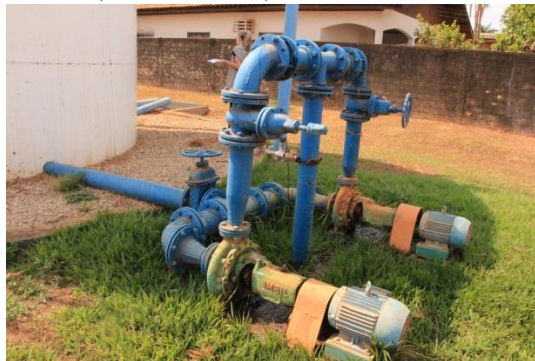
Figura 43- Drenagem inadequada de água de lubrificação de
gaxetas. NBR 12214/92 (Data:30/09/2019)

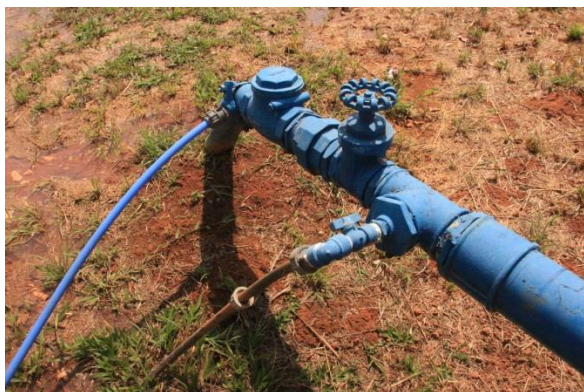
Figura 45 - Vazamento na saída do poço. Contrato de Concessão 096/2014 (Data:30/09/2019)

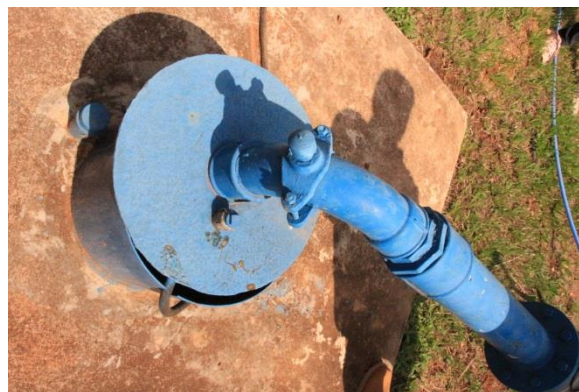
Figura 46 - Ausência do tubo de medição de nível - NBR 12212/92 (Data:30/09/2019)

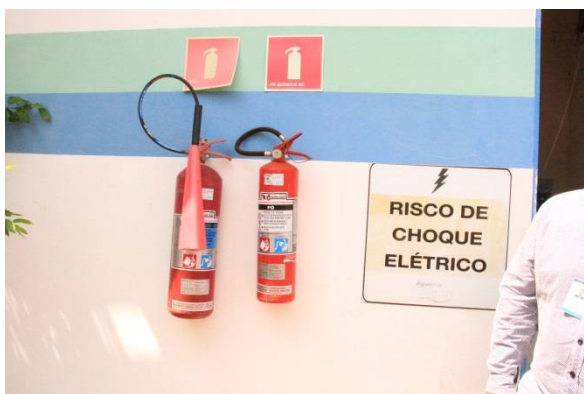
Figura 47 - Extintor em desconformidade com a norma. NR 23 (Data: 30/09/2019)

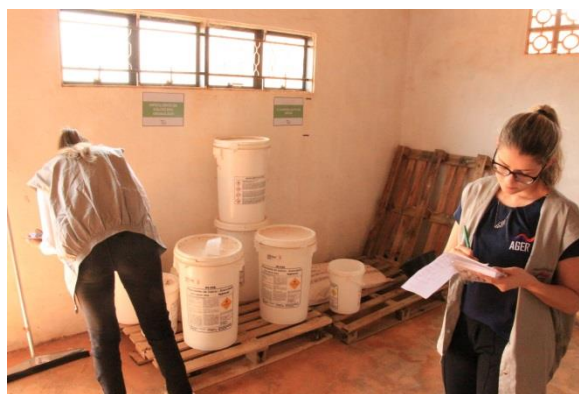
Figura 48 - Estocagem inadequada de produtos químicos. NBR 12216/92 (Data: 30/09/2019)

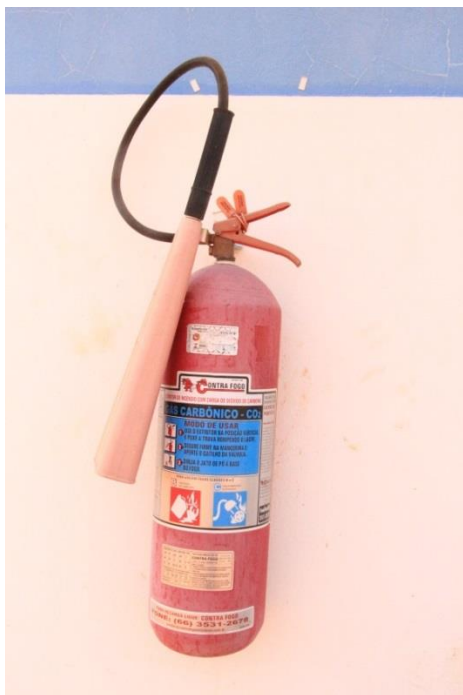
Figura 49 - Falta de sinalização do extintor de incêndios - NBR 12693/93 e NR 23 (Data: 30/09/2019)

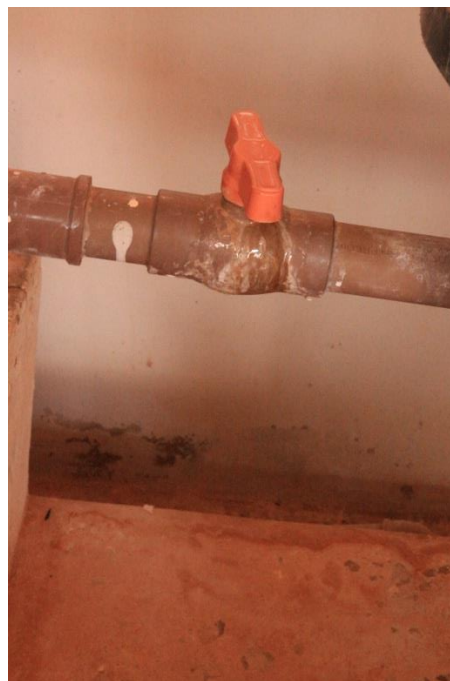
Figura 52 - Vazamento no registro que interliga os tanques de mistura. Contrato de Concessão 096/2014 (Data: 30/09/2019)

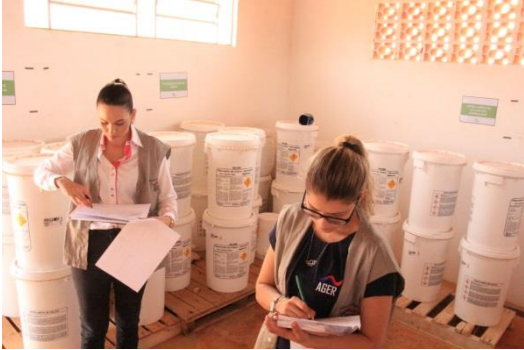
Figura 53 - Estocagem inadequada de produtos químicos.
NBR 12216/92 (Data: 30/09/2019)

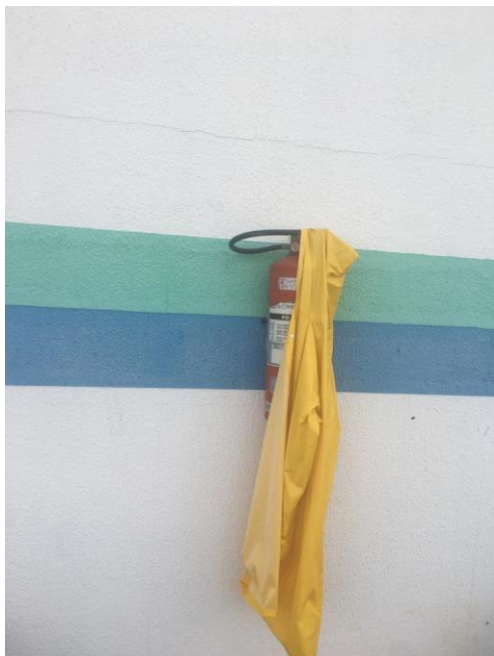
Figura 54 – Falta de sinalização do extintor de incêndios - NBR 12693/93 e NR 23 (Data: 25/10/2019)

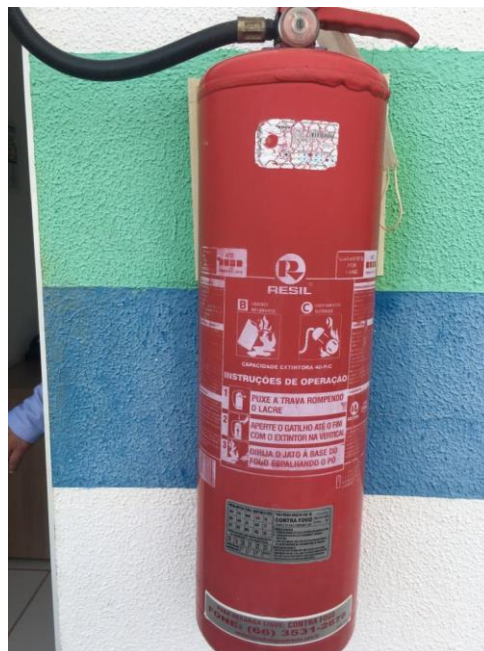
Figura 55 – Falta de sinalização do extintor de incêndios - NBR 12693/93 e NR 23 (Data: 25/10/2019)

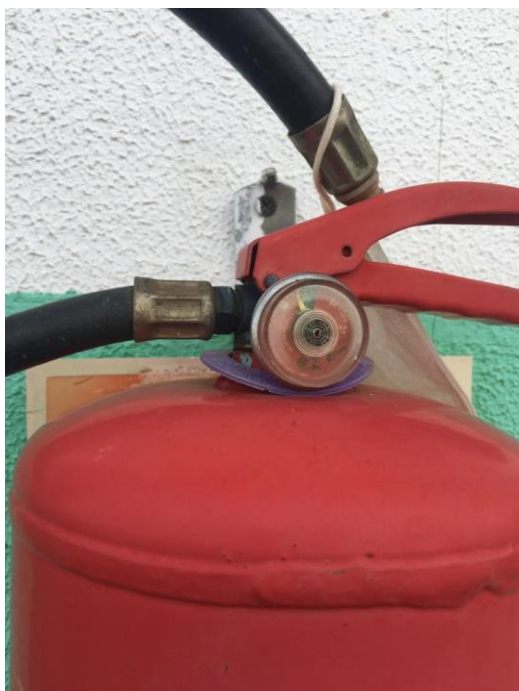
Figura 56 - Extintor despressurizado, sem lacre e trava de segurança. NBR 12962/98 (Data: 25/10/2019)

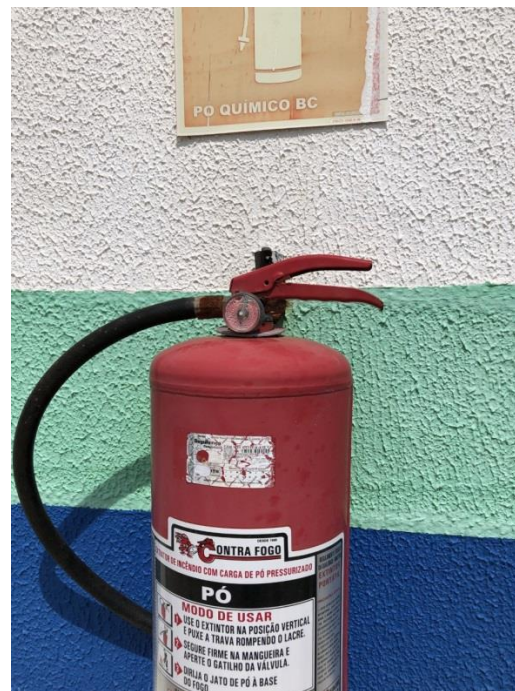
Figura 57 - Extintor despressurizado, sem lacre e trava de segurança. NBR 12962/98 (Data: 25/10/2019)

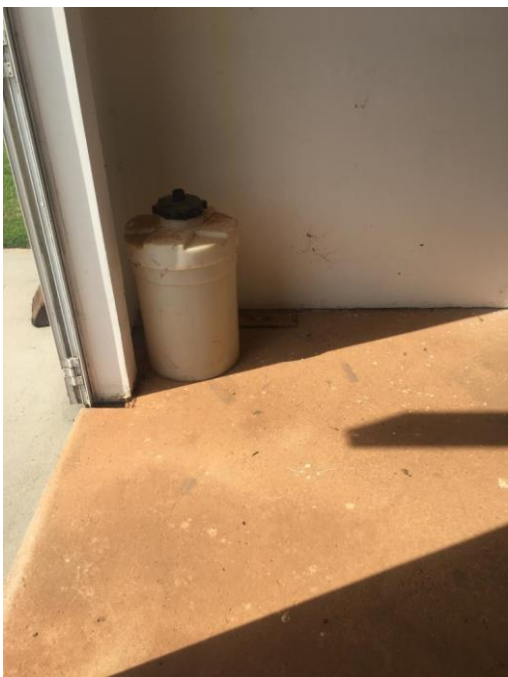
Figura 58 - Armazenagem inadequada de objetos em compartimento de instalações elétricas. NR 10 (Data: 25/10/2019)

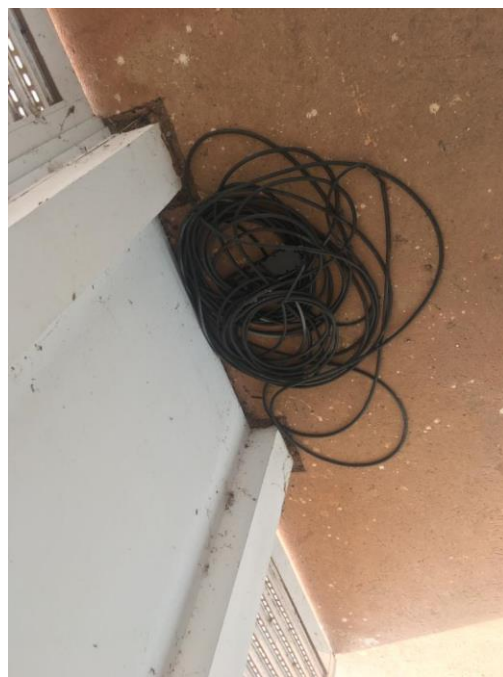
Figura 59 - Armazenagem inadequada de objetos em compartimento de instalações elétricas. NR 10 (Data: 25/10/2019)

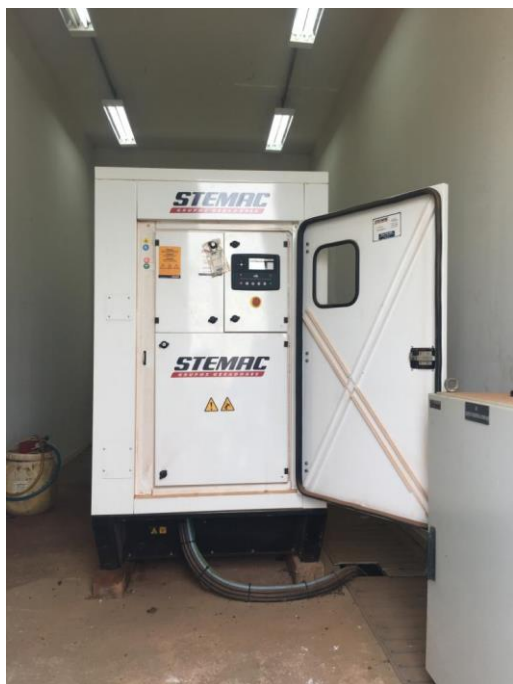
Figura 60 - Armazenagem inadequada de objetos em compartimento de instalações elétricas. NR 10 (Data: 25/10/2019)

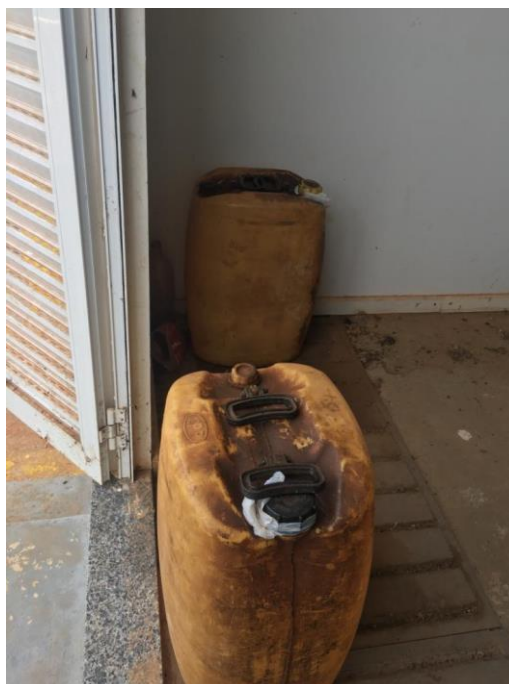
Figura 61 - Armazenagem inadequada de objetos em compartimento de instalações elétricas. NR 10 (Data: 25/10/2019)

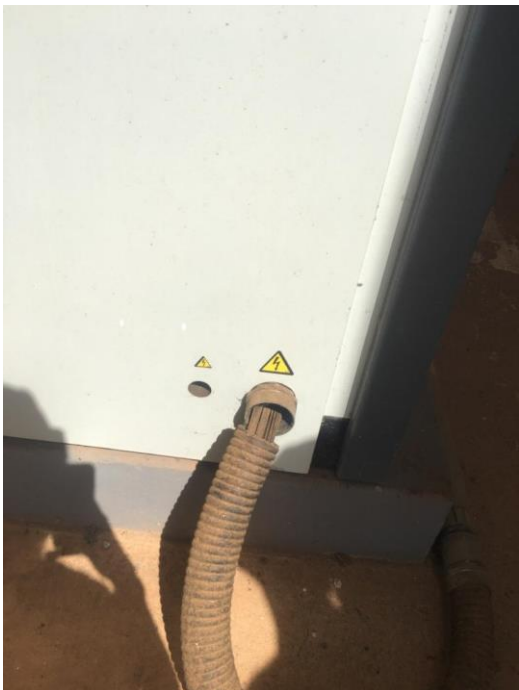
Figura 62 - Falha na proteção das instalações elétrica.
NR 10 (Data: 25/10/2019)

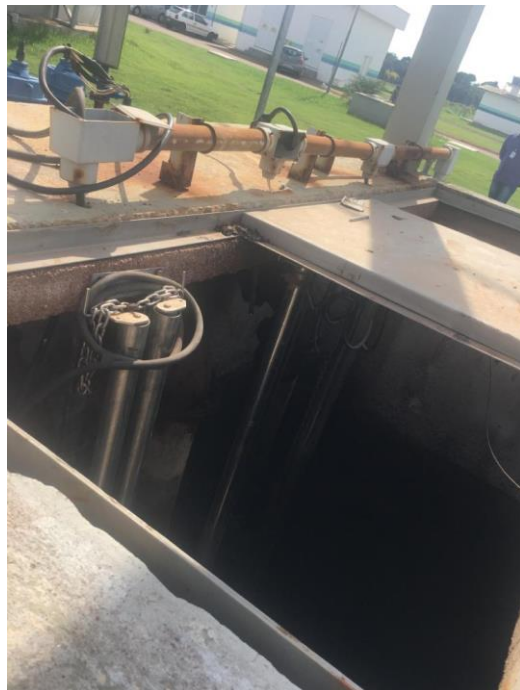
Figura 63 - Falha na proteção das instalações elétrica.
NR 10 (Data: 25/10/2019)

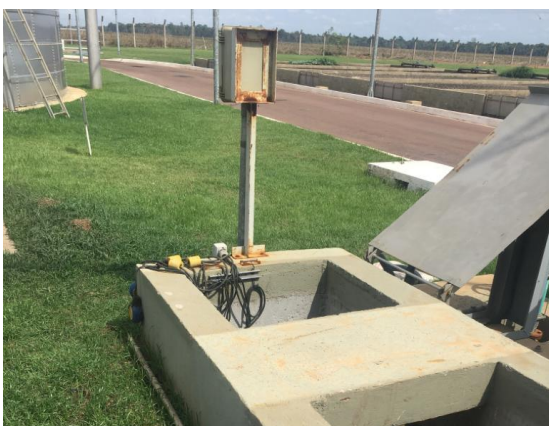
Figura 64 - Falha na proteção das instalações elétrica.
NR 10 (Data: 25/10/2019)

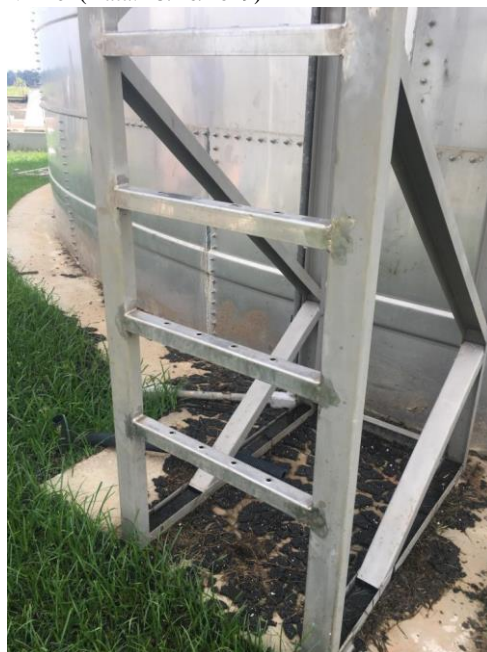
Figura 65 – Marcas de extravasamento de lodo.
NBR 12208/92 (Data: 25/10/2019)

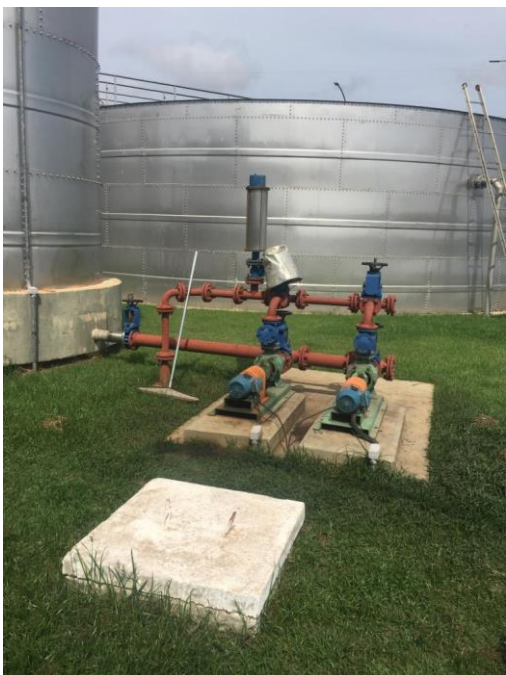
Figura 66 - Armazenamento inadequado de utensílios.
(Data: 25/10/2019)

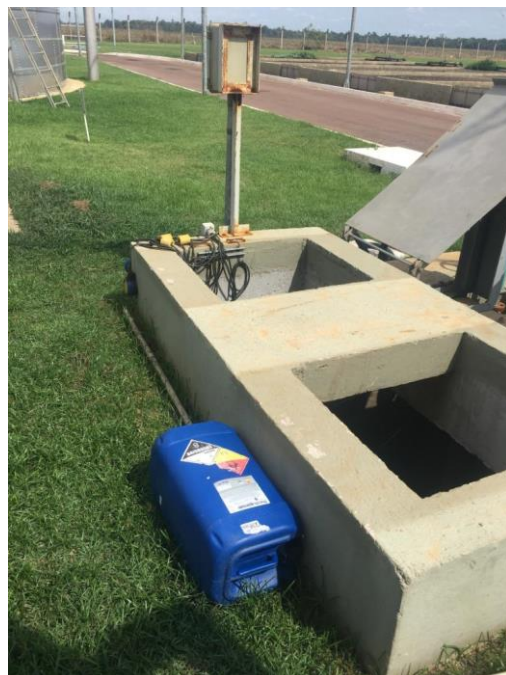
Figura 67 - Armazenamento inadequado de utensílios.
(Data: 25/10/2019)

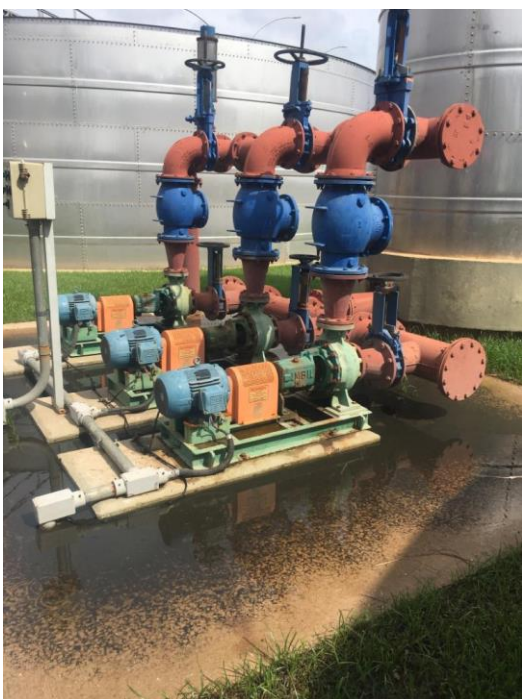
Figura 68 – Drenagem inadequada de água. NBR 12214/92 (Data: 25/10/2019)

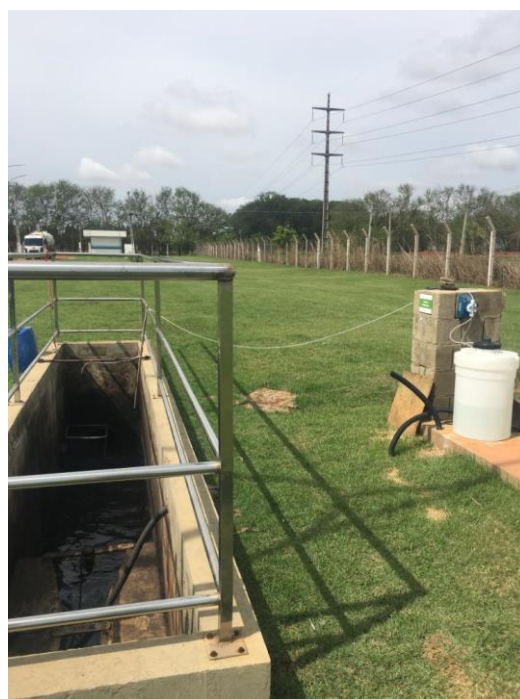
Instalação de dosadora de produto químico no tratamento final em desacordo com a NBR 12216/92	Figura 69
Casa de Química	Ausência de porta com Placa de Identificação e alerta de Restrição de Uso	Figura 70
	Estocagem inadequada de produtos químicos – NBR 12216/92	Figura 70
	Ausência do tanque de preparo de produtos químicos	Sem registro
	De acordo com a NBR 12216/92 a casa de química deve estar próxima a dosadora de produto químico.	Sem registro
	Dosadora de produto químico localizada fora da casa de química	Figura 69
Laboratório	Conservação e limpeza do ambiente comprometida	Figura 71
	Chuveiro de emergência e lava-olhos não está localizado nas proximidades do laboratório – NBR 12216/92	Figura 72
	Não realização dos testes de pH, temperatura, sólidos sedimentáveis e oxigênio dissolvido de acordo com o Manual de Operação ETE Curupy	Sem registro
EEE 03 – Daury Riva Potência: 5cv	Ausência de Placa de Identificação e Restrição de Uso	Sem registro

Figura 69 - Instalação inadequada de dosadora de produtos químicos – NBR 12216/92 (Data: 25/10/2019)

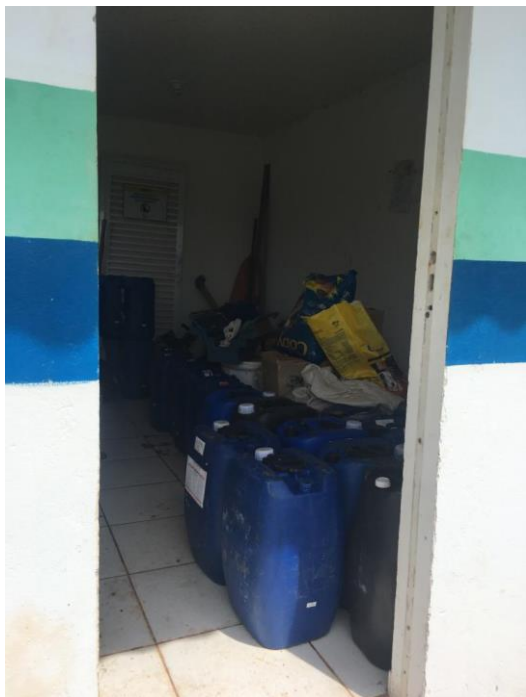
Figura 70 - Estocagem inadequada de produtos químicos.
NBR 12216/92 (Data: 25/10/2019)

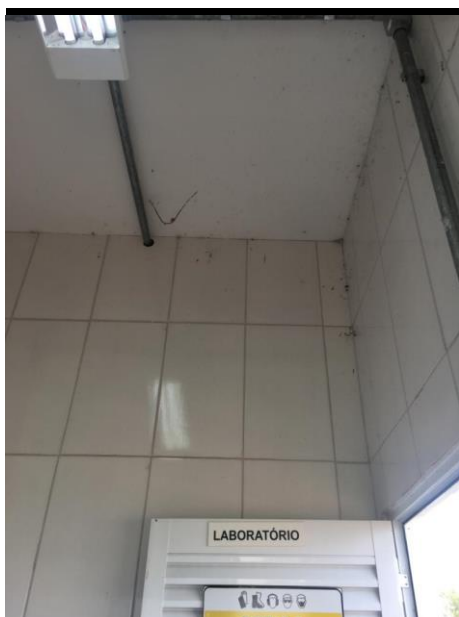
Figura 71 - Conservação e limpeza do ambiente comprometida. (Data: 25/10/2019)

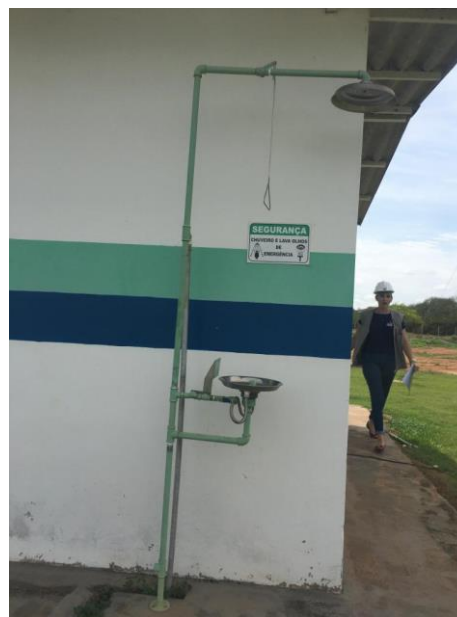
Figura 72 - Chuveiro lava-olhos não está localizado nas proximidades do laboratório. NBR 12216/92 (Data: 25/10/2019)

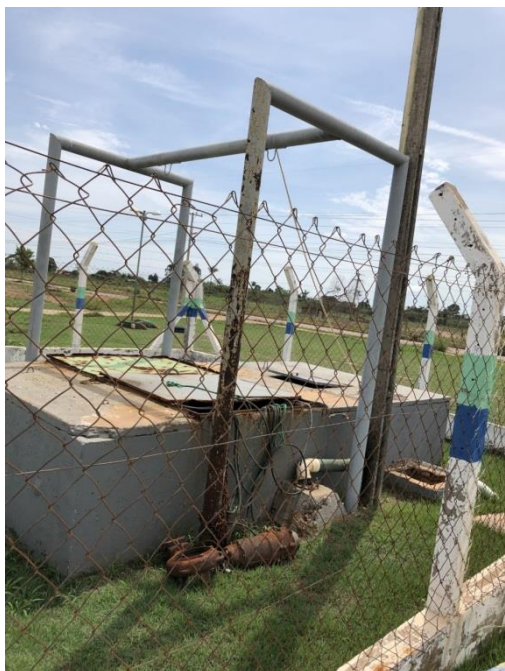
Marcas de corrosão na estrutura física- NBR 12208/92	Figura 73
	Ausência de grupo gerador	Sem registro

Figura 73 - Marcas de corrosão na estrutura física.
NBR 12208/92 (Data: 25/10/2019)
