RELATÓRIO DE FISCALIZAÇÃO n° 09/2019

Fiscalização Programada nos SAA e SES

Sinop – MT, 29 de Novembro de 2019.

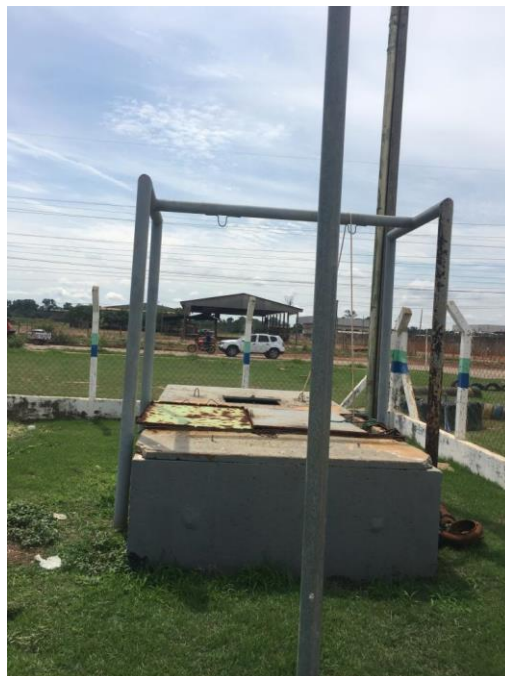
Figura 74 - Tampa de inspeção aberta.
(Data: 25/10/2019)

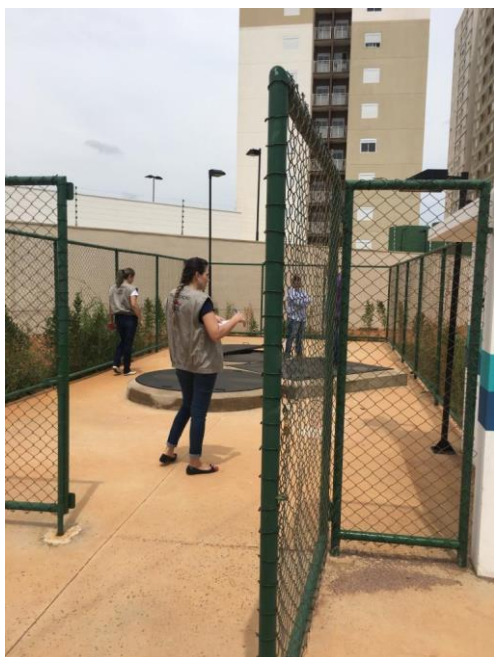
Figura 75 – Ausência de Placa de identificação e alerta de restrição de uso. (Data: 25/10/2019)
