RELATÓRIO DE FISCALIZAÇÃO nº 12/2019

Fiscalização no SAA – Buogainwille e

Jardim Viena

Município de Sinop/MT

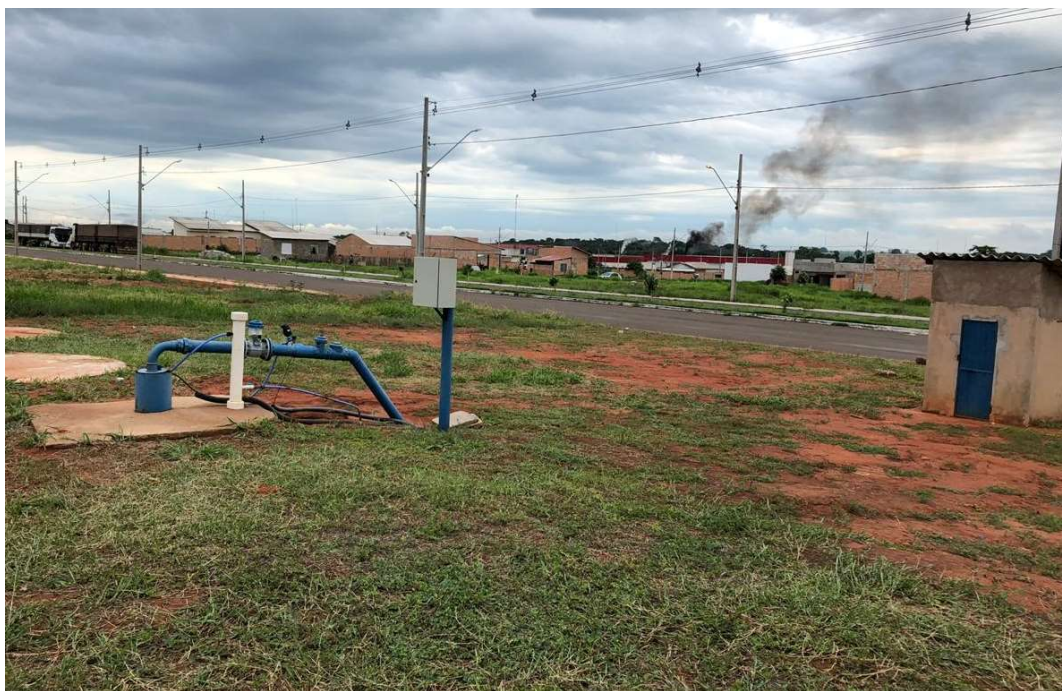
Sistema de Captação de Água – Jardim Viena	
Descrição	Registro
Ausência de isolamento da área	Figura 1
Ausência de placa de identificação e alerta de restrição de uso	Figura 1
Ausência de Iluminação e sinalização noturna	Figura 1
Falta de extintor de incêndios - NBR 12693/93 e NR 23	Figura 2
Vazamento de água no poço de captação	Figura 3
Más condições de conservação da laje de concreto e solo apresentando erosão	Figura 4
Instalações elétricas fora do padrão NR 10	Figura 5
Caixa de inspeção aberta	Figura 6

Figura 1 - Ausência de isolamento da área, de placa de identificação e alerta de restrição de uso e de iluminação noturna (Data: 16/12/2019).

Diante das constatações apresentadas, determina-se que a Concessionária Águas de Sinop tome as medidas necessárias para **sanar as não conformidades** apontadas no item 4 no prazo de **90 (noventa) dias**, visando tornar adequadas as condições dos serviços prestados, com a segurança necessária.

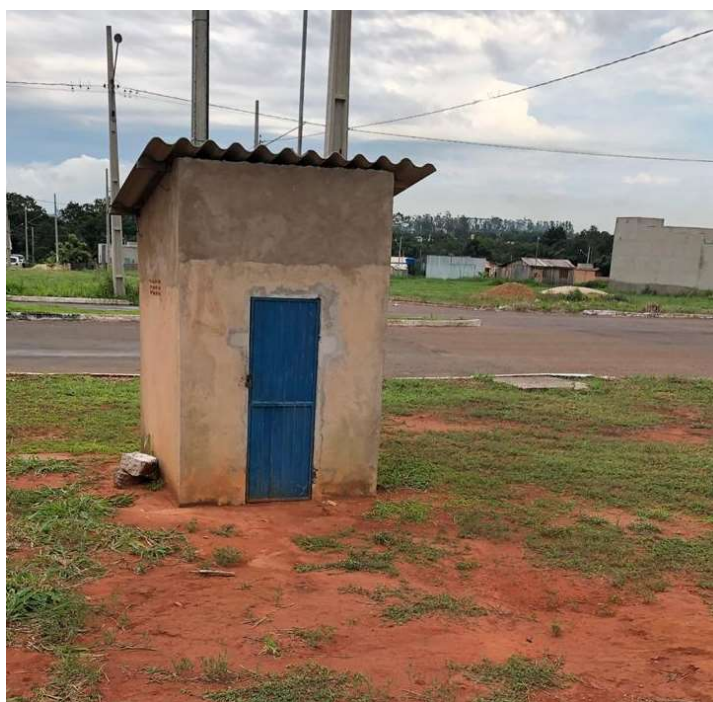
Figura 2 - Ausência de extintor de incêndio e alerta de restrição e uso (Data: 16/12/2019).

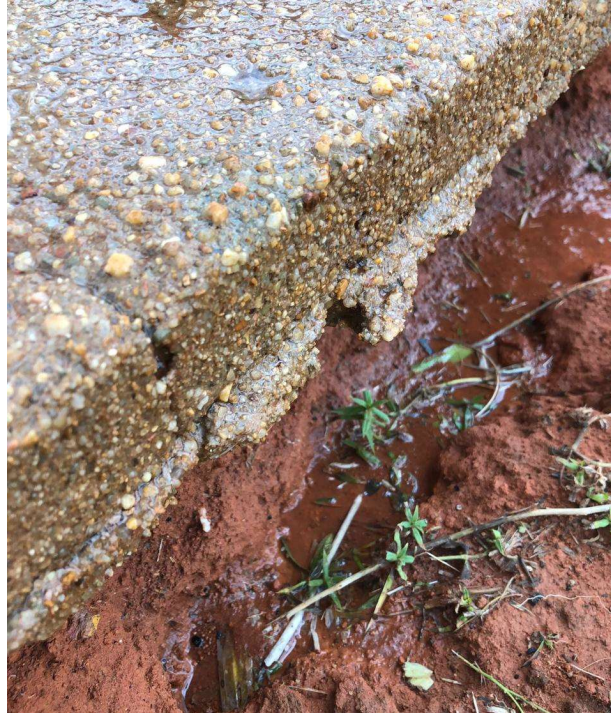
Figura 3 - Vazamento de água (Data: 16/12/2019).

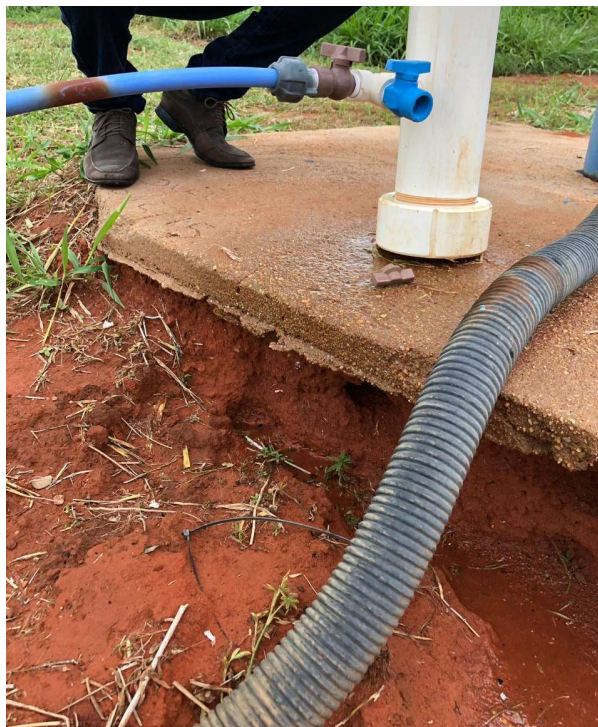
Figura 4 - Más condições da laje de concreto e erosão no solo (Data: 16/12/2019).

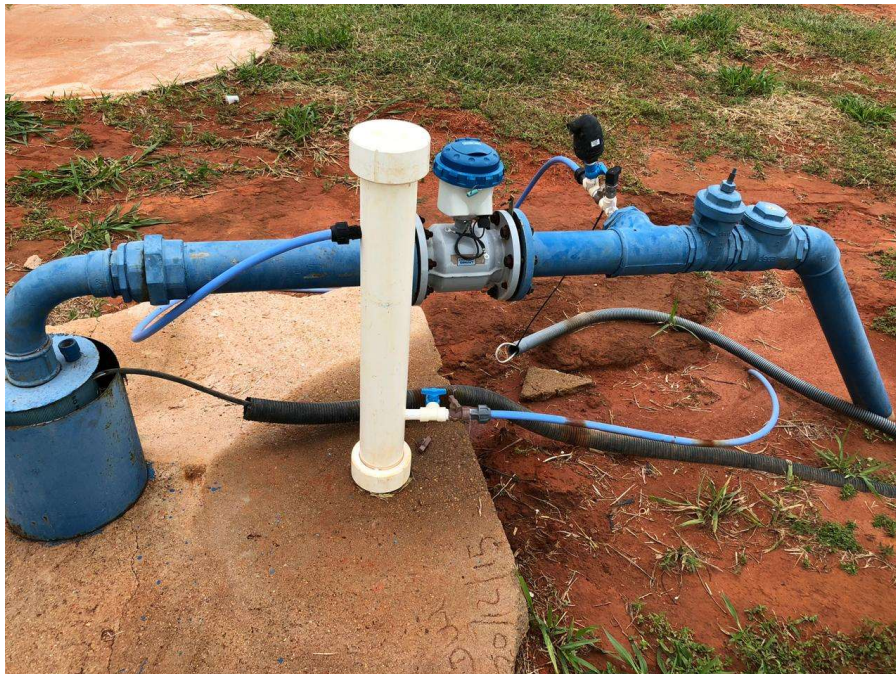
Figura 5 - Instalações elétricas fora do padrão NR 10 (Data 16/12/1990).

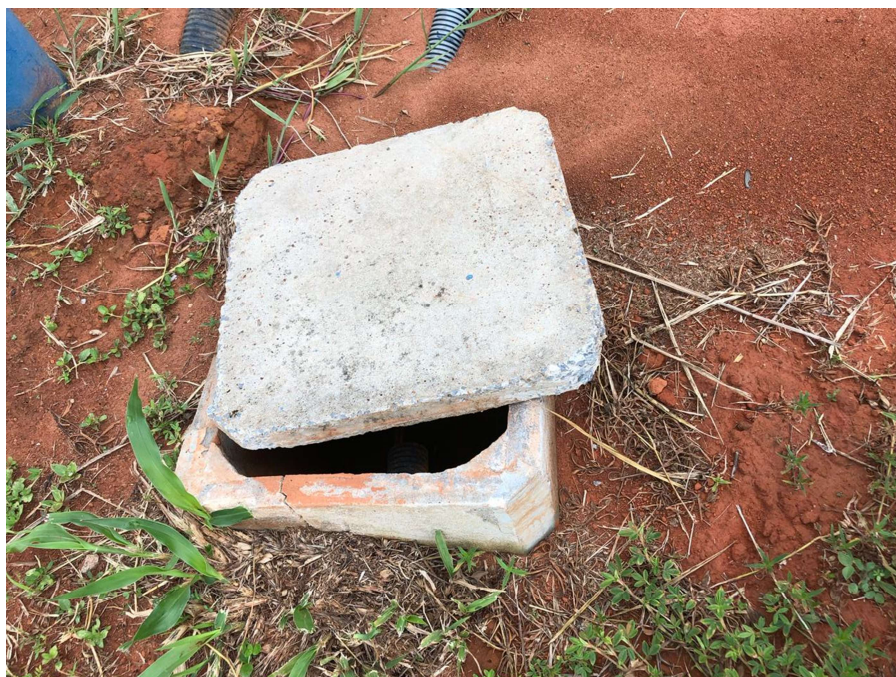
Figura 6 - Caixa de inspeção aberta (Data: 16/12/1990).

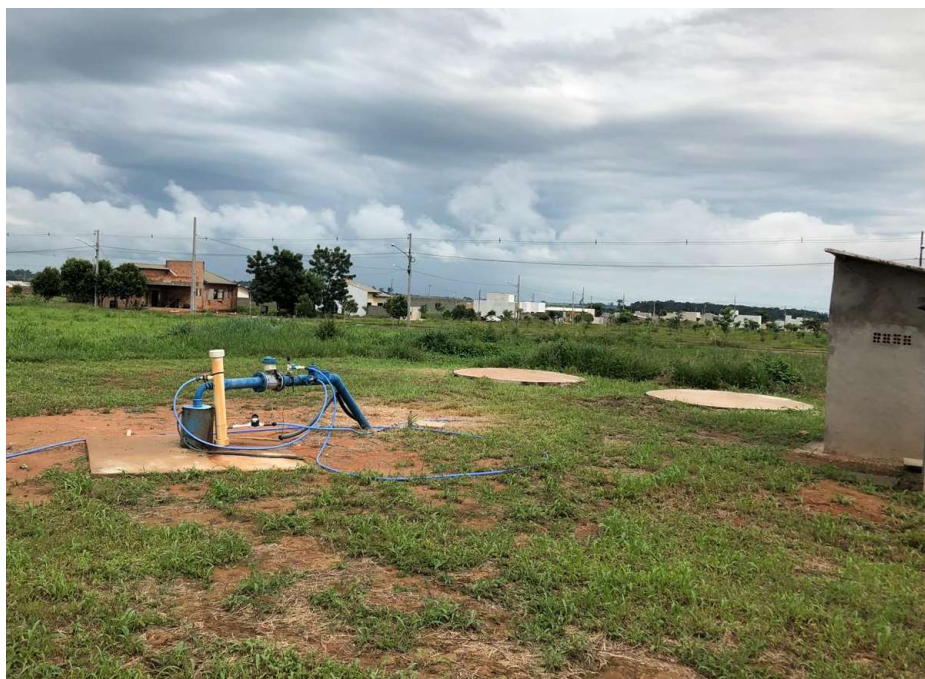
Sistema de Captação de Água – Buogainwille	
Descrição	Registro
Ausência de isolamento da área	Figura 7
Ausência de placa de identificação e alerta de restrição de uso	Figura 7
Ausência de Iluminação e sinalização noturna	Figura 7
Falta de extintor de incêndios - NBR 12693/93 e NR 23	Figura 8
Vazamento de água no poço de captação	Figura 9
Más condições das instalações hidráulicas	Figura 10
Más condições de conservação da laje de concreto	Figura 11
Instalações elétricas fora do padrão NR 10	Figura 12

Figura 7 - Ausência de isolamento da área, de placa de identificação e alerta de restrição de uso e de iluminação noturna (Data: 16/12/2019).

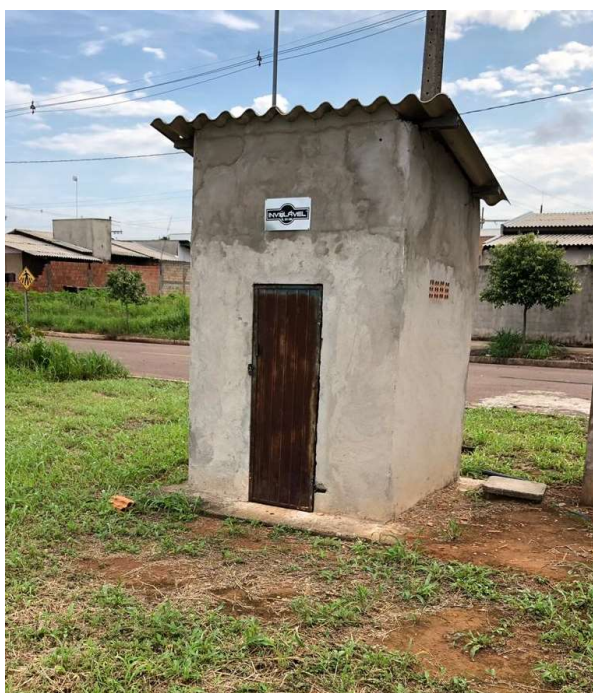
Figura 8 - Ausência de extintor de incêndio e alerta de restrição e uso (Data: 16/12/2019).

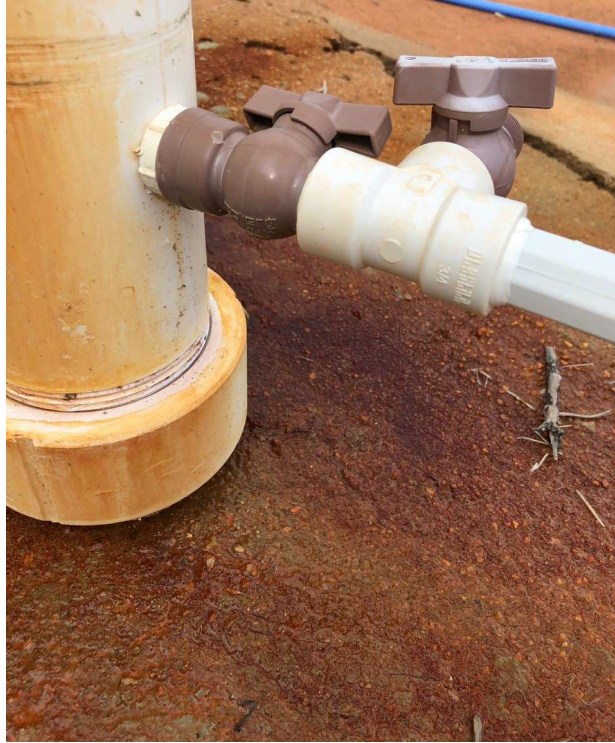
Figura 9 - Vazamento de água (Data: 16/12/2019).

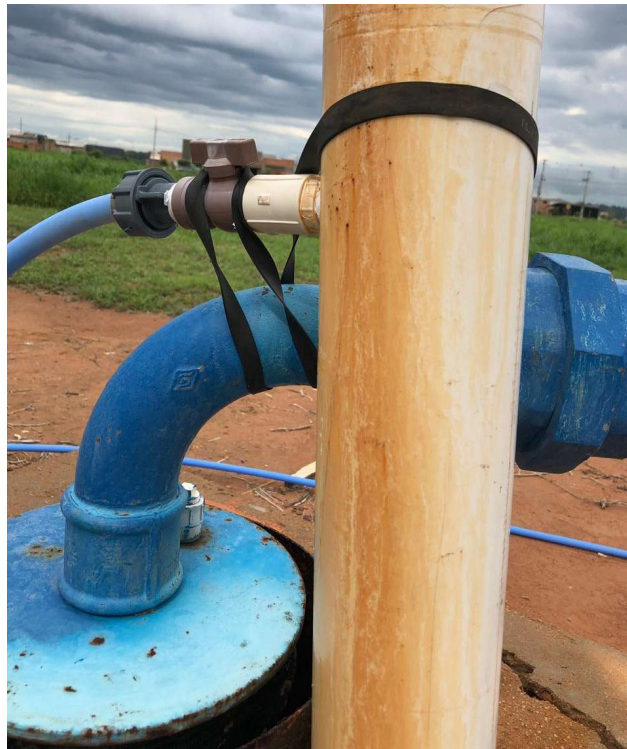
Figura 10 - Más condições das instalações hidráulicas (Data:16/12/2019).

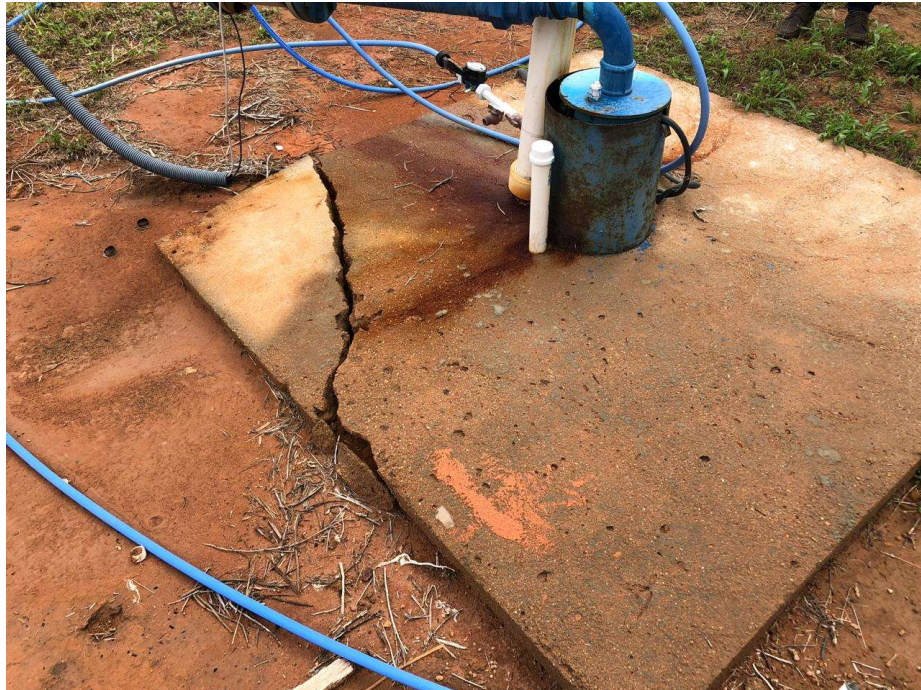
Figura 11 - Más condições de conservação da laje de concreto (Data: 16/12/2019).

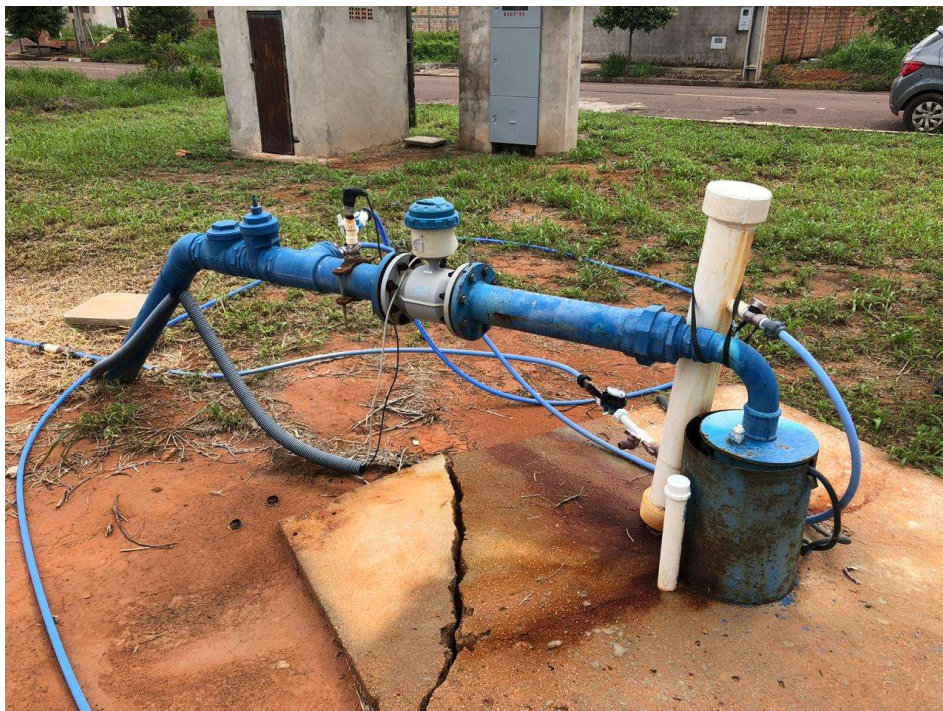
Figura 12 - Instalações elétricas fora do padrão NR 10 (Data: 16/12/2019).
