RELATÓRIO DE FISCALIZAÇÃO n° 02/2020

**Fiscalização na Avenida José Naeno, Jardim
Califórnia – Sinop/MT**

Sinop – MT, 10 de fevereiro de 2020

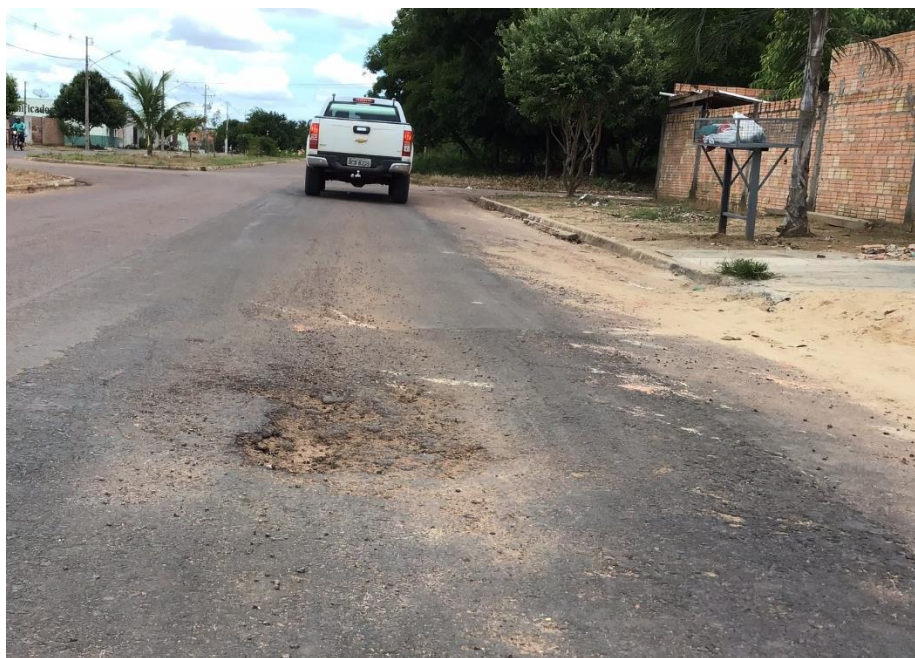
Durante a inspeção, foram constatados **reincidência** de diversos **vícios nos locais onde a prestadora realizara o serviço de repavimentação, como formação de buracos e locais onde o asfalto está se desfazendo, demonstrando a execução dos serviços de reparo com má qualidade**; especificamente nos seguintes pontos, conforme demonstrado no Registro Fotográfico:

Figura 1 - Repavimento danificado na Avenida José Naeno, próximo ao cruzamento com a Rua Alcidez Faganelo (Data: 31/01/2020)

Insta salientar que o Contrato de Concessão nº 096/2014, no item 31.11 da cláusula 31, estabelece que a concessionária é obrigada a reparar, corrigir, remover, reconstruir ou substituir, às suas expensas, no todo ou em parte, as obras e serviços pertinentes à concessão em que a fiscalização verifique, de forma justificada, vícios, defeitos ou incorreções resultantes de execução ou de materiais empregados, nos prazos que razoavelmente forem fixados pela entidade reguladora.

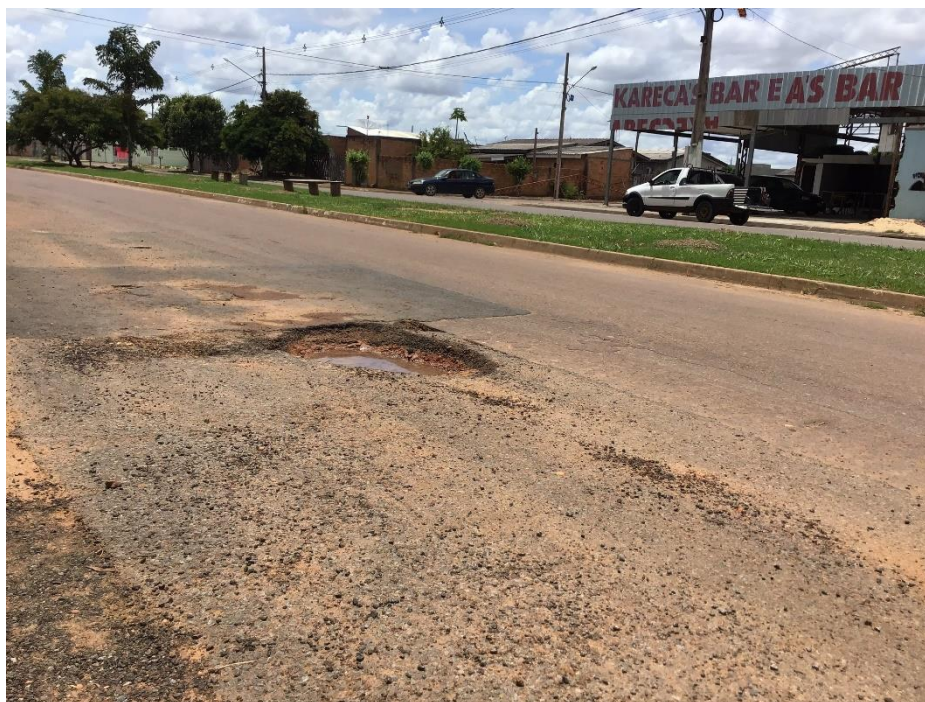
Figura 2 - Repavimento danificado na Avenida José Naeno, cruzamento com a Rua Nicolau Flessak, em frente ao Kareca's Bar (Data: 31/01/2020).

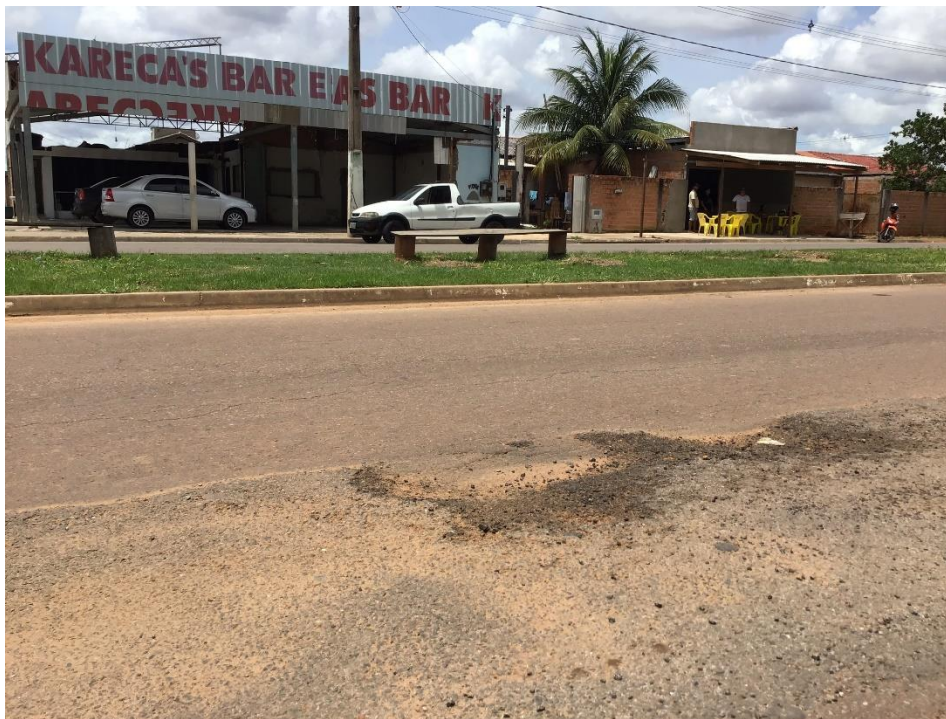
Figura 3 - Repavimento danificado na Avenida José Naeno, cruzamento com a Rua Nicolau Flessak, em frente ao Kareca's Bar (Data: 31/01/2020).

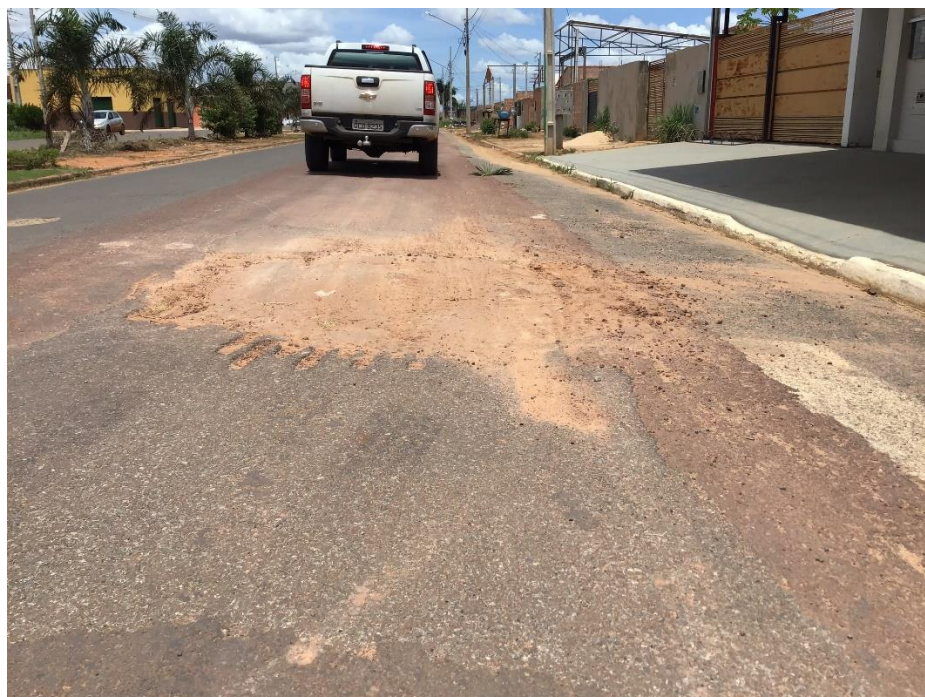
Figura 4 – Repavimento danificado na Avenida José Naeno, cruzamento com a Rua 2, em frente à Igreja Sara Nossa Terra (Data: 31/01/2020).
