RELATÓRIO DE FISCALIZAÇÃO n° 09/2019

Fiscalização Programada nos SAA e SES

Sinop – MT, 29 de Novembro de 2019.

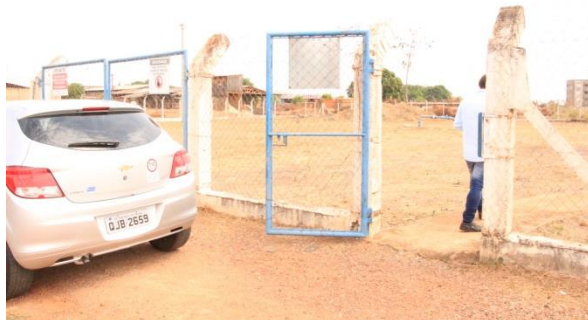
Figura 28 - Cerca de acesso violada (Data: 26/09/2019)

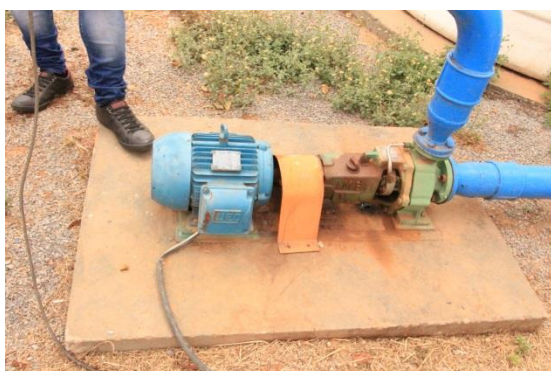
Figura 38 - Ausência do conjunto moto-bomba reserva. NBR 12214/92 (Data: 26/09/2019)

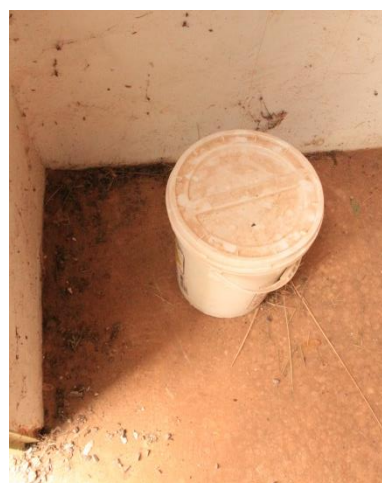
Figura 39 - Armazenagem inadequada de objetos em compartimento de instalações elétricas. NR 10 e Estocagem inadequada de produtos químicos. NBR 12216/92 (Data: 26/09/2019)

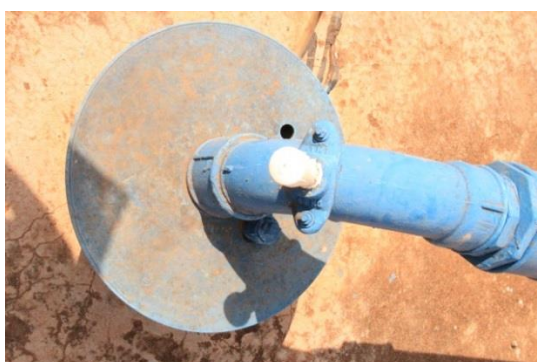
Figura 40 - Ausência do tubo de medição de nível.
NBR 12212/92 (Data:30/09/2019)

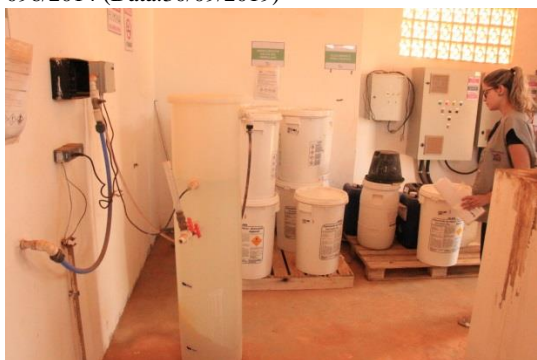
Figura 44 - Estocagem inadequada de produtos químicos.
NBR 12216/92 (Data:30/09/2019)

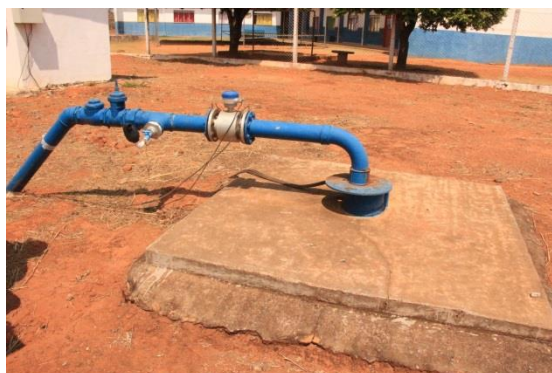
Figura 50 - Ausência do tubo de medição de nível. NBR 12212/92 (Data: 30/09/2019)

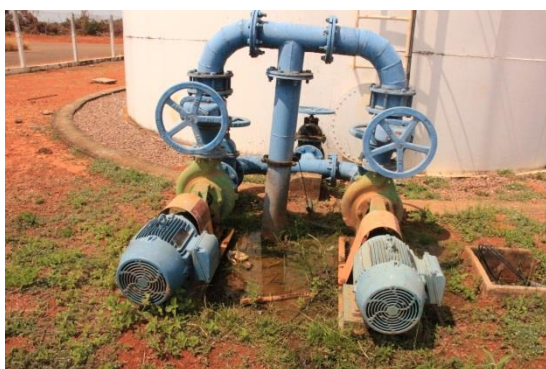
Figura 51 - Drenagem inadequada de água de lubrificação de gaxetas. NBR 12214/92 (Data: 30/09/2019)
